平成 30 年 9 月 4 日

斜面災害調査箇所報告

公益社団法人地盤工学会関西支部 平成 30 年 7 月豪雨災害調査団
団長 芥川 真一

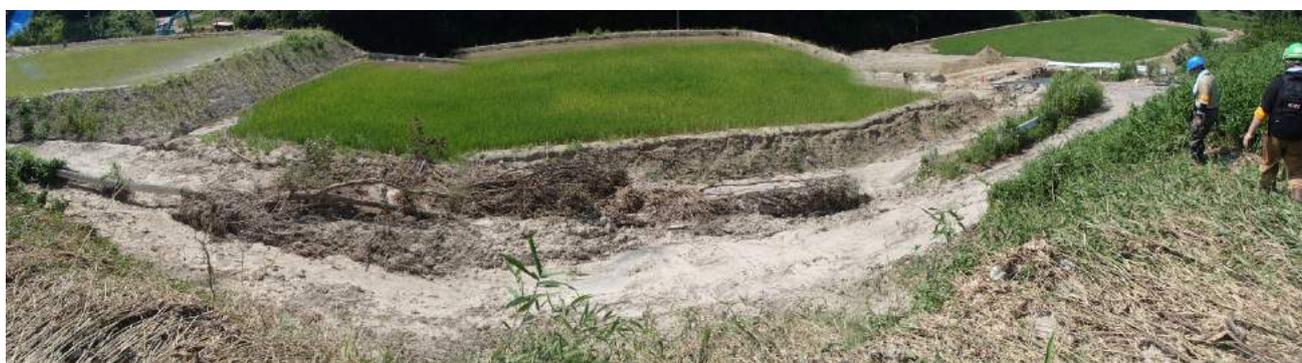
延長 10m, 高さ 1.5m, 天端 2.0m のため池堤体が崩壊し、土砂と水を流出させたものである。ただし、流出土砂は耕作放棄地および里道を埋没する程度に収まっていた。

ため池堤体が、越流もしくは浸透破壊によって破堤したものと考えられる。どちらが主原因となって崩壊したかは不明であった。なお、崩壊箇所上流の長池は改修が行われており、変状は見られなかった。一方、崩壊したため池の受益範囲にある耕作地は耕作放棄されており、ため池の維持管理が適切に行われていなかった可能性もある。

崩壊土砂は下流の水田まで到達しなかった理由として、①耕作放棄地が堤体下部に3段にわたって存在し、その箇所を流下するたびに流出土砂の移動エネルギーが減衰したことと、②崩壊した堤体規模がそれほど大きくなかったこと、が挙げられる。また、浸食作用に抵抗性の高いササがのり面に繁茂しており、流出土砂および流水がのり面を浸食しなかったことも、被害が大きくならなかった一因と考えられる。

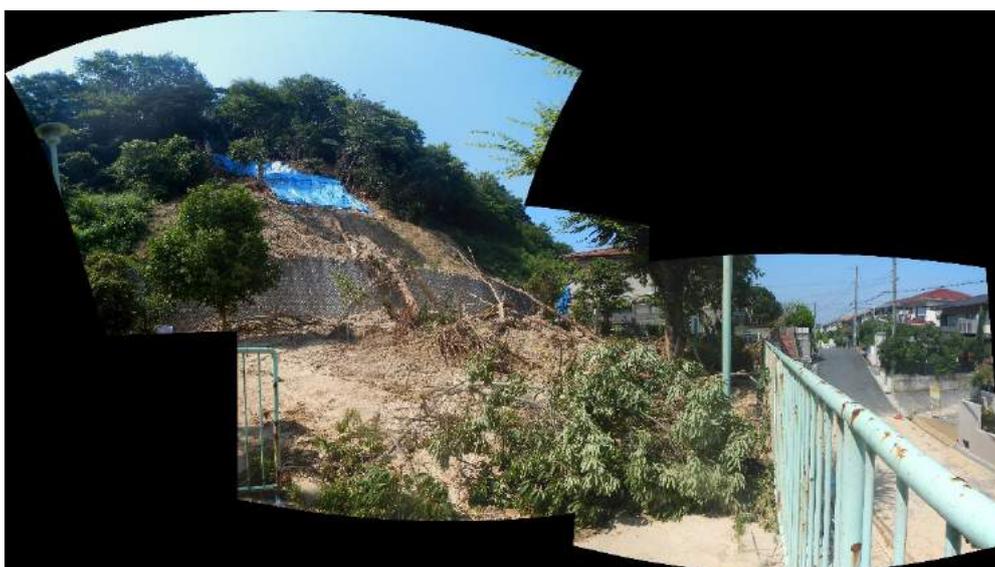
図 5 崩壊地全景

崩壊地の状況を図 5 から図 7 に示した。図 5 から斜面上部が崩壊し、下部に流下している状況が確認できる。崩壊した大部分の土砂は公園に堆積し、一部の土砂が公園下に流出している。図 6 より、最下段のり面にはのり面保護工やブロック積み擁壁の上に落石防護柵 H-1.0m が設置されていた。のり面保護工やブロック積み擁壁には大きな変状は認められないが、落石防護柵は、崩壊土砂の衝撃が大きく、土砂を受け止めることはできずにワイヤーは破断しないまま落下している（図 7）。このことから、現在、ブルーシートが施されている 2 段目より上の自然斜面やのり面が崩壊したものと推察される。

推定される崩壊メカニズムは、自然斜面表層や 2 段目のり面の表層が降雨浸透による有効応力の低下によって崩壊したものと考えられる。なお、斜面上部の平坦地からのり面に表面流が流入した可能性もあるが、学校側の排水経路の調査や崩壊地の土質材料などの確認を実施していないため、今後、さらに調査を行う必要がある。

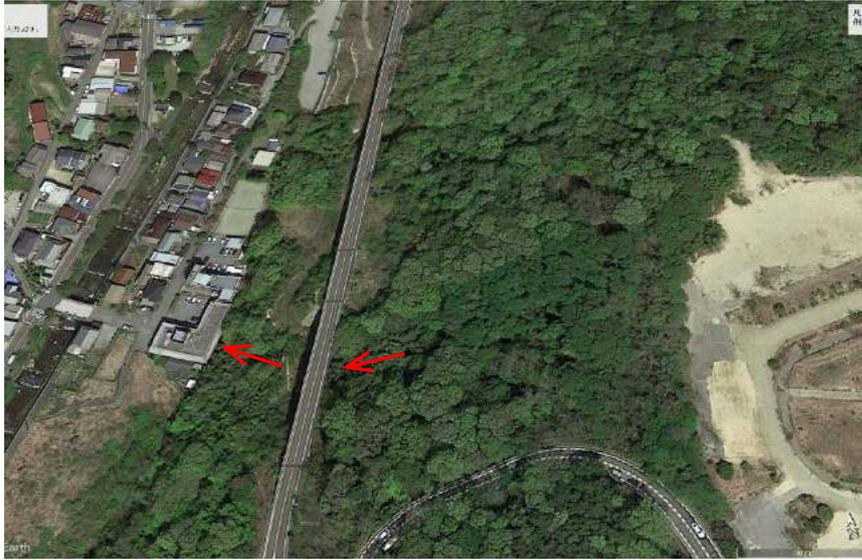
写真①-1：土石流が発生した沢 (google earth 画像@2018/4/20). 矢印：流下方向

土石流の発生場所は、写真①-1と図①-1に示す。沢から出てきた土砂は、クリニック施設の裏側に約1m深で堆積した（写真①-2）。幸いには人的被害がなかったが、診療所の裏の壁面が大量の土砂で埋まり、院内も冠水した。

今回の土石流が発生した沢には、昭和36にも大きな土砂災害が発生し、下流に大きな被害をたらした。そのため、沢に二基の砂防ダムが設置されたと伺える。しかし、現地調査時の状況を見ると、砂防ダムの貯砂池はすでに満杯となっており、その上に植生が茂っていたことが推察される（写真①-3と写真①-4）。こういった状態となった砂防ダムは、移動土砂のエネルギーをより多く消耗し、その破壊力を低下させることには一定の効果があると思われるが、移動土砂を完全に止めることができなかった。もし砂防ダムに堆積した土砂がなかったら、今回の土石流で移動した土砂を完全に止めた可能性が高いと推測される。

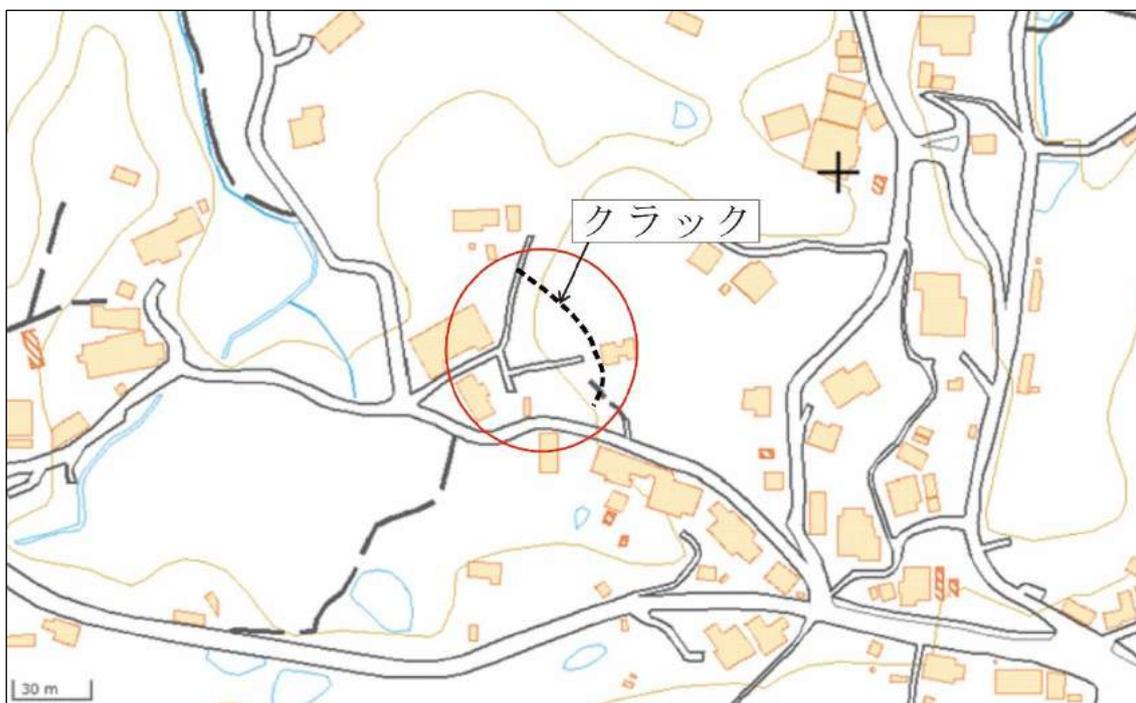
図④-1：神戸市北区八多町柳谷八王子神社附近における地すべりの発生場。点線：斜面において発生したクラック

地すべりによって、神社本殿前のグラウンドにおいて多数の開口クラックが形成された(図④-1)。降水浸透を防ぐためには、これらのクラックはブルーシートで覆われている(写真④-1)。クラックは神社の敷地に広く分布している(写真④-2)。また、地すべり変動によって、神社入り口の階段が全体として隆起している(写真④-3)。局所的には、排水溝のコンクリートブロックや敷石が大きく回転し、階段が完全に破壊された(写真④-4)。

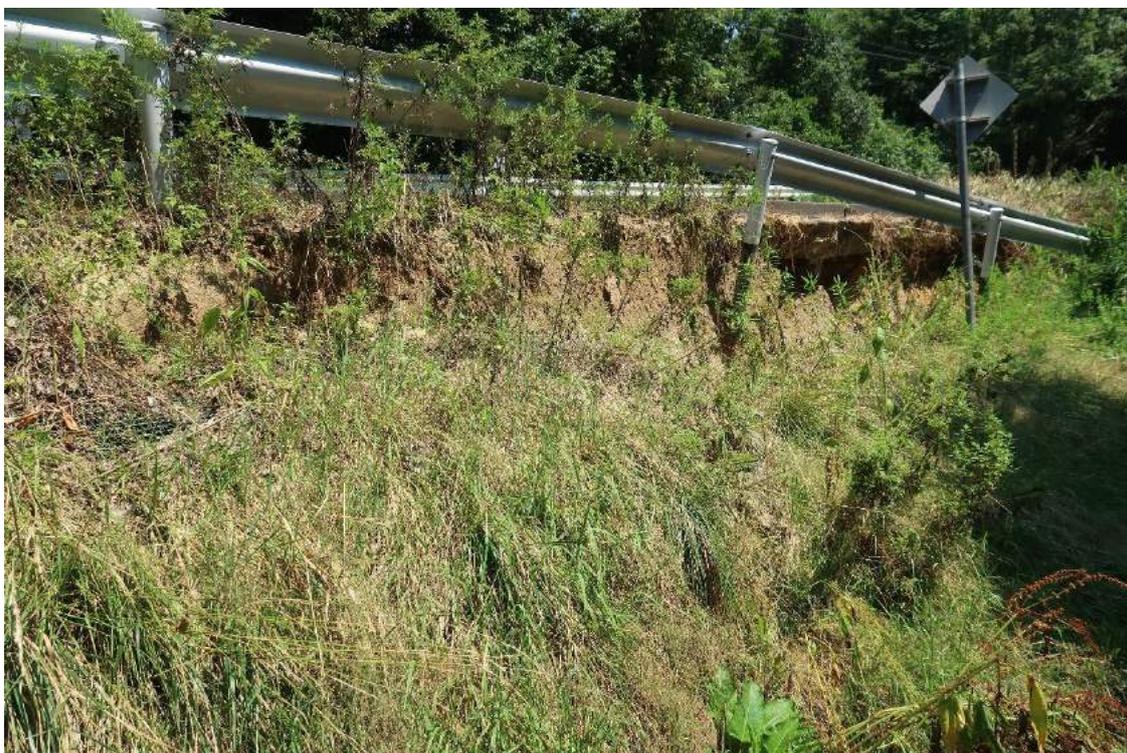
写真⑤-1：崩壊した路肩

盛土で増設された所において、路肩が崩壊した(写真⑤-1)。論面から集まった大量の水が道路の脇を越流し、路肩において浸食破壊が発生したと推察される。

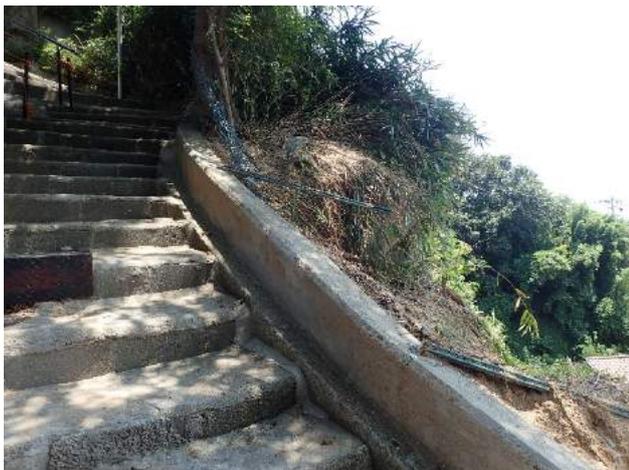
写真-1.5 私道のフェンス破損状況

のり面が幅 8m、高さ 20m にわたり崩壊し、私道（階段）に沿って土砂が流出し、山陽電鉄本線の線路にまで達した箇所である。崩壊土砂はフェンスを破壊し、私道を乗り越えて崩壊箇所頭部より約 30m 下の民家にまで到達した。民家は損壊し、現地調査時点においても立入り禁止処置となっている。なお、住人は事前に避難していたため、無事であった。報道によれば、7 月 6 日午後 2 時 20 分ころに崩壊が発生したようで、土砂が山陽電鉄本線の線路を塞ぎ、その影響で山陽電鉄本線は 8 日午後 0 時半まで運行休止となった。また、崩壊箇所の下部ののり面はコンクリート枠工による対策が行われており、土砂で覆われていたため十分な確認はできなかったものの、目立った損壊は見られなかった。

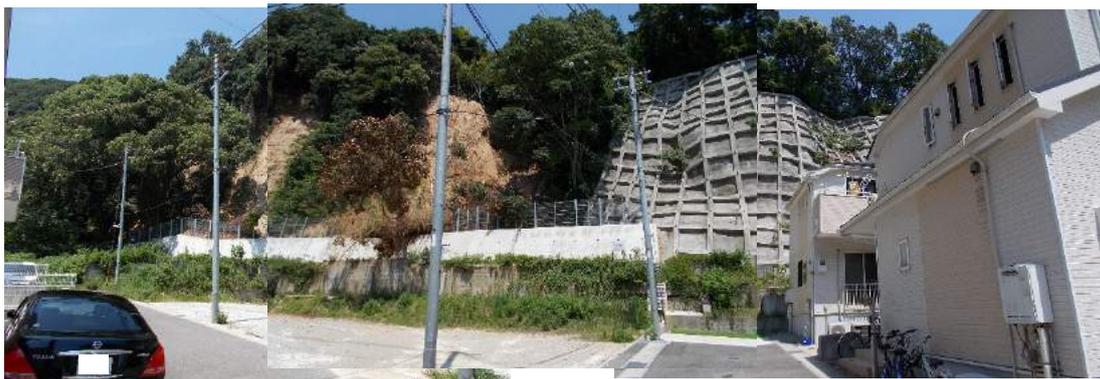
写真-2.1 崩壊斜面全体の遠景

急傾斜地対策工が施工されているのり面が幅約 30m、高さ約 30m にわたり崩壊し、待受け式擁壁天端の落石防護柵に倒木および崩落土砂が衝突、堆積し、落石防護柵が損傷した箇所である。倒木および崩落土砂は落石防護柵を越えて擁壁前面に到達していないが、落石防護柵の支柱の一部は座屈を生じている。また、擁壁背面のポケット部分は崩落土砂が堆積するとともに、滞水している状態である。現地において明確な湧水が確認されないこと、擁壁の水抜き孔からの水の流出が確認されないことから、当該土砂に含まれる細粒分が多いため、崩壊発生時の水が浸透せず滞水しているものと推定される。

って崩落土砂が抑止された程度の崩落土量であった。これらの現状より、崩落斜面頂部の既設側溝に当初より損傷や不適切な勾配となっている箇所が存在し、その場所からの漏水、越流等により斜面頂部に雨水が浸透し、斜面表層の土砂の有効応力の低下や表層侵食が進行した結果、当該箇所を起点とする崩壊が発生したものと考えられる。

なお、被災状況の項においても述べた通り、現状においては待受け式擁壁背面のポケットに土砂が堆積していることに加え、背面土砂の排水が機能していない状況が確認されるため、落石防護柵の補修と共に擁壁背面の土砂の除去、裏込部の排水機能の確認、復旧を早急を実施する必要があるものと考えられる。

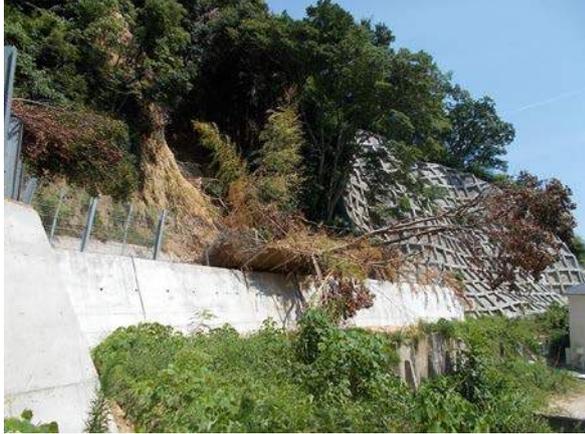
写真-2.4 落石防護柵の損傷状況

現地踏査時点では損傷を受けた落石防護柵の補修等の復旧対応は未着手と考えられる。

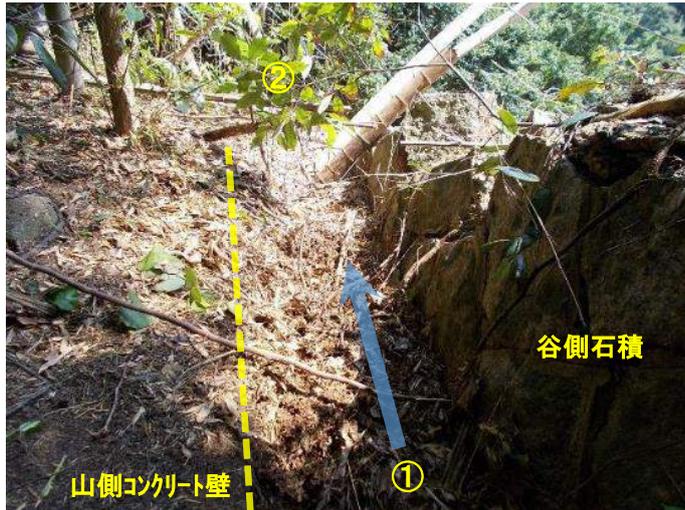
- ①谷側が石積，山側がコンクリート壁の既設側溝が設置されていた
- ②今回の豪雨により当該部分において漏水，越流等の排水不良が発生（従前より継続的に発生していた可能性も否定できない）
- ③上記②箇所を滑落崖とする斜面崩壊が発生し，当該石積み，コンクリート側溝壁と共に斜面下方に崩落

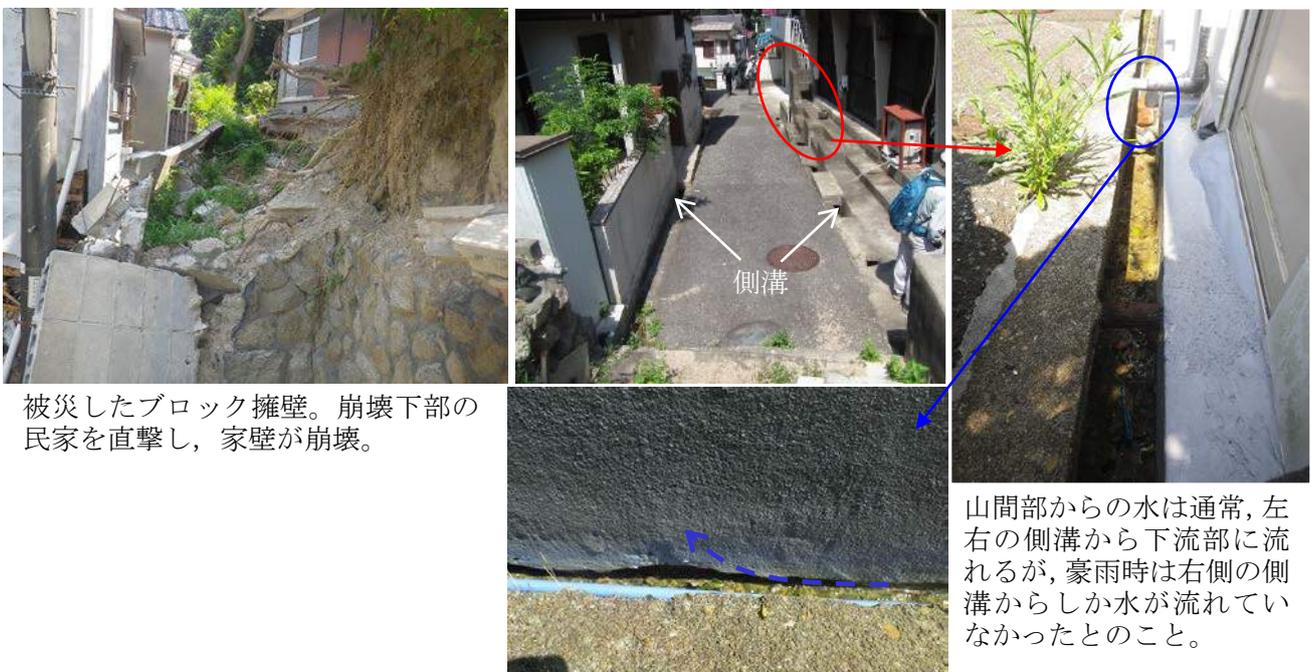
被災したブロック擁壁。崩壊下部の民家を直撃し、家壁が崩壊。

山間部からの水は通常、左右の側溝から下流部に流れるが、豪雨時は右側の側溝からしか水が流れていなかったとのこと。

被災箇所側に設置されている側溝を流下する水が、被災箇所近傍において家屋側に流入していることを確認（破線）。

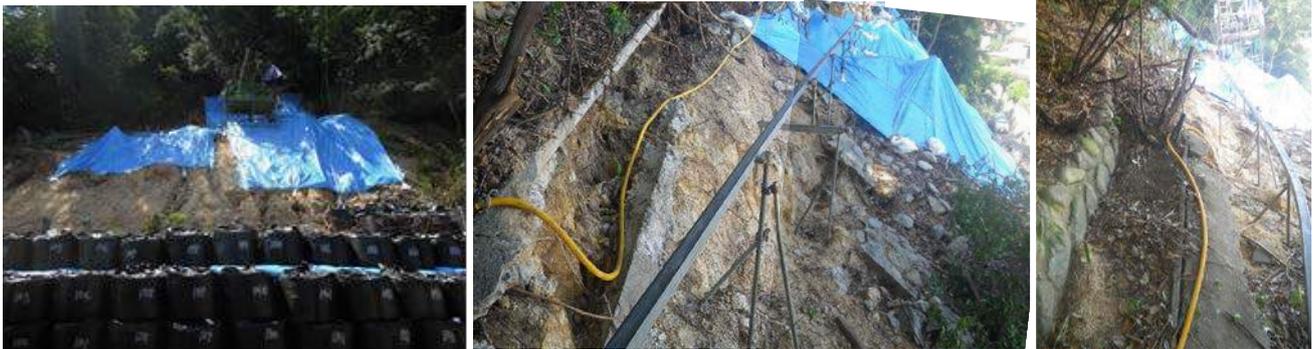
図-10 に被災状況を示す。崩壊幅は約 30m、崩壊深度は約 1m 程度であり、石張り工がされた箇所が崩壊していたが、崩壊土砂は落石防護柵により捕捉されており、下部民家には被害はなかった。崩壊斜面上部は、高さ 1~3m の滑落崖が多数あり、非常に不安定な斜面である。

当該地における崩壊前の状況を Google Earth で確認すると (図-11 参照)、石張り工自体は斜面中腹まで存在していたことが伺える。したがって、当該斜面の崩壊は、降雨が地盤に浸透せず石張り表面を流下した水が、亀裂や隙間から地盤内に浸透し、間隙水圧が上昇したことが一因となっている可能性が考えられる。

崩壊地の全景。

法面上部の状況。排水路の破損や土砂や落ち葉による閉塞などがみられ、降雨時に排水機能を果たしていないことが想定される。崩壊面は風化花崗岩が露出。

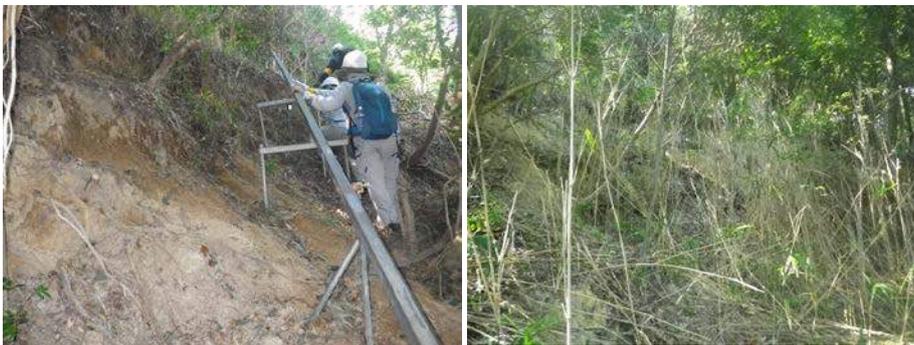
図-10 当該箇所の被災状況

法面上部の自然斜面の状況。写真左では、滑落崖が連続して分布しており、植生状況から古い時期の崩壊があったことが伺える。写真右は、写真左よりもさらに上部に確認できた滑落崖であり、H=3~4m と比較的規模が大きいことが伺える。

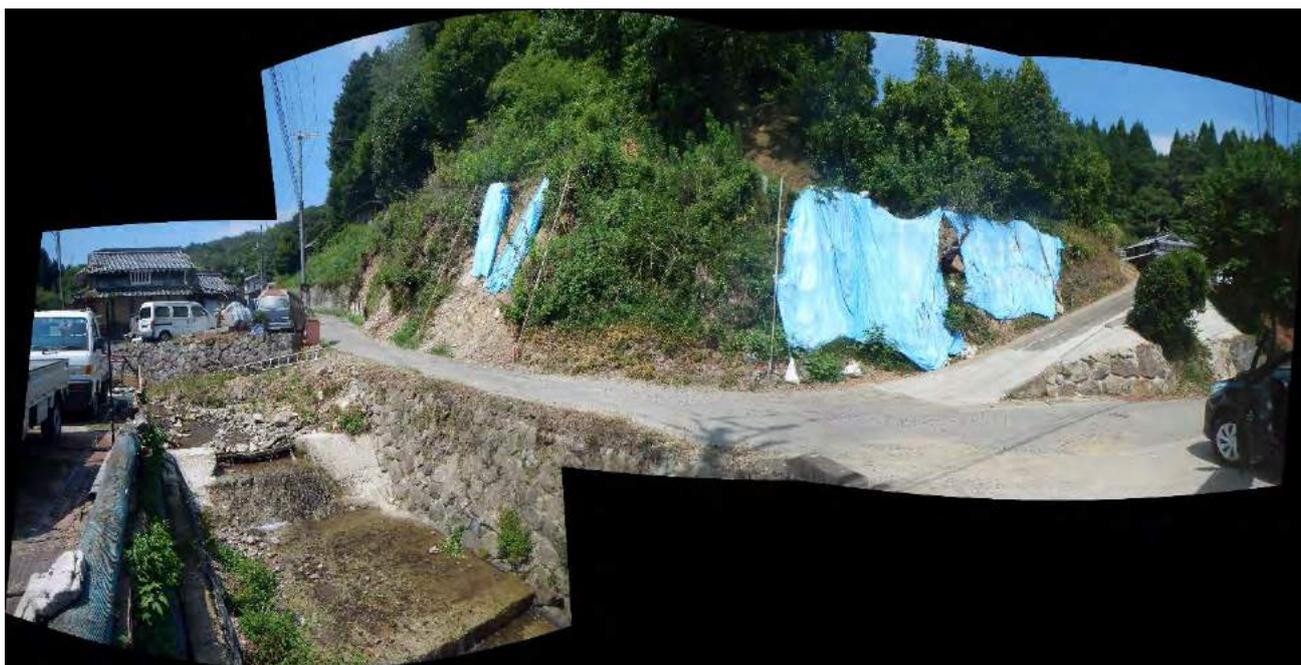
図 4 調査箇所全景

当該箇所では、図 4 に示すように切土のり面で 3 箇所崩壊が発生している。ただ、工事用の測点や丁張が行われていることから、今回の豪雨による崩壊ではないと推察される。

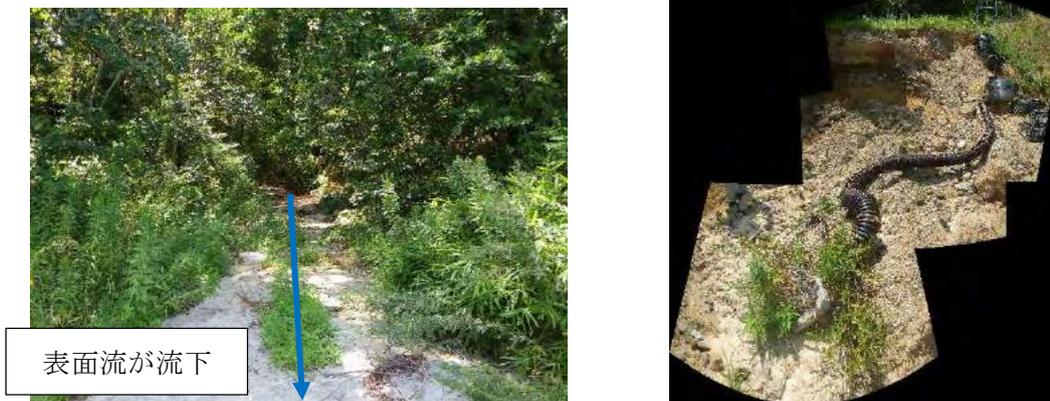
図 14 背後の道と崩壊土の中で確認されたマスと暗渠排水管

当該箇所では、図 12 に示すように崩壊前の写真から切土と切土の間に残されたのり面の処理を大型土のうで 10 段積まれた箇所が、図 13 に示すように今回の豪雨によって崩壊している。背後の道路（図 14）から表面流が流れた形跡が認められる。また、排水管が損傷している（図 14）。

当該箇所は、工事途中の盛土箇所である今回の豪雨による背後からの表面流の流入や雨水の浸透によって、大型土のうでは耐えられない水圧が作用して崩壊したものと推察される。なお、破損したマスと暗渠排水管が、この崩壊にどのように寄与したかは不明である。

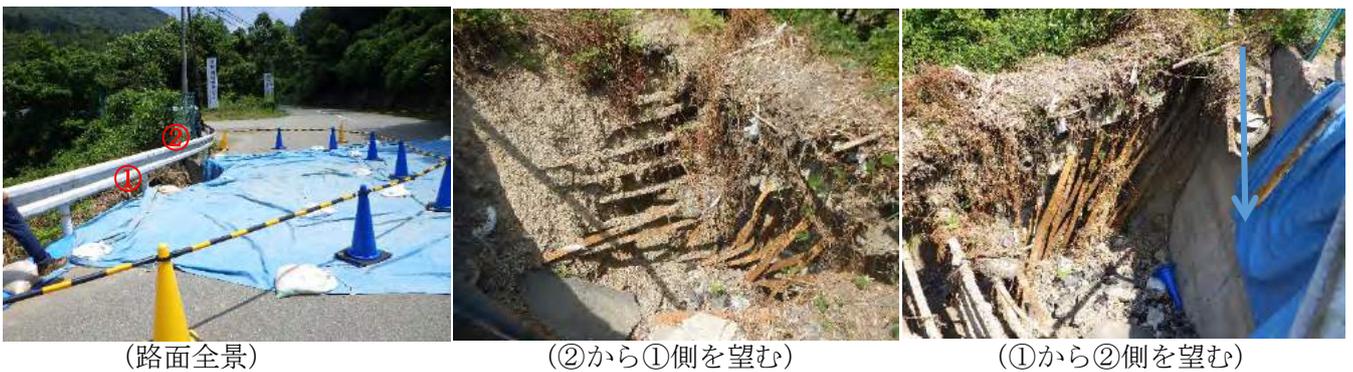
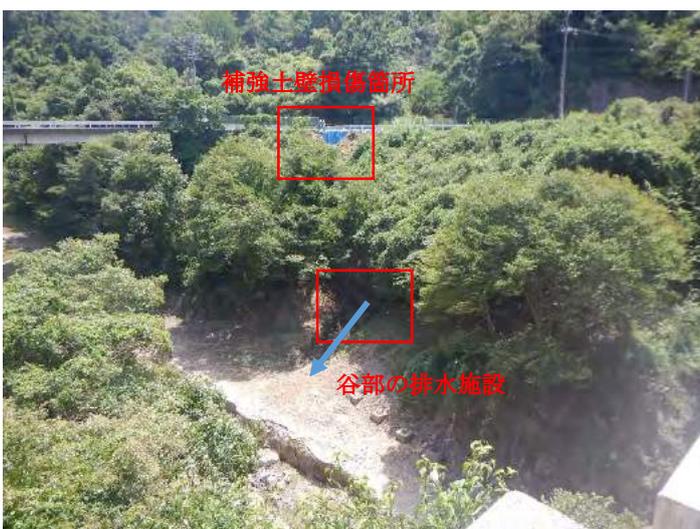
図 18 補強土壁の損傷状況

また、当該箇所は、図 17 に示すように谷地形を埋立て盛土した箇所である。

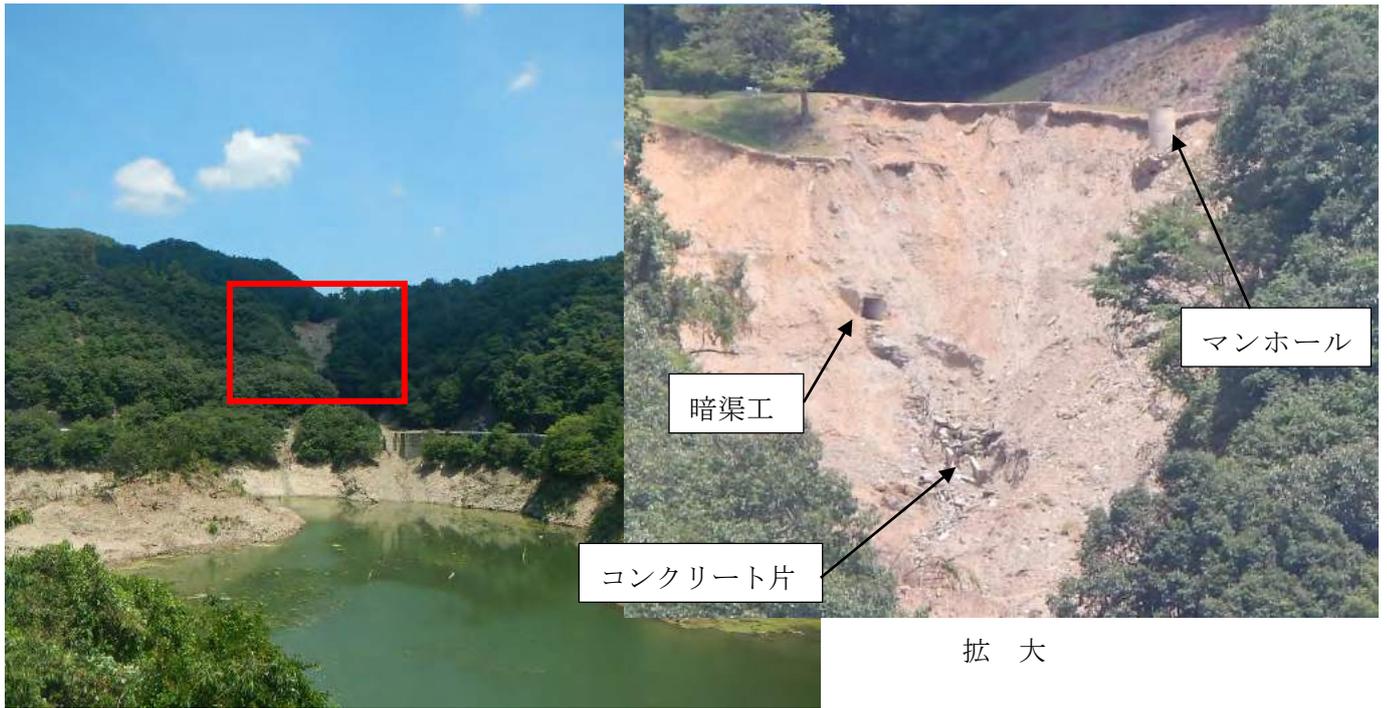
図 22 調査箇所全景

当該箇所では、図 22 に示すようにゴルフ場直下の斜面が崩壊している。拡大写真に示すように崩壊箇所に暗渠管やマンホールが確認できることから、谷を盛土した箇所が崩壊したものと推察できる。暗渠工の流末構造が明らかでないことから、この崩壊に排水路がどのように影響したか不明である。

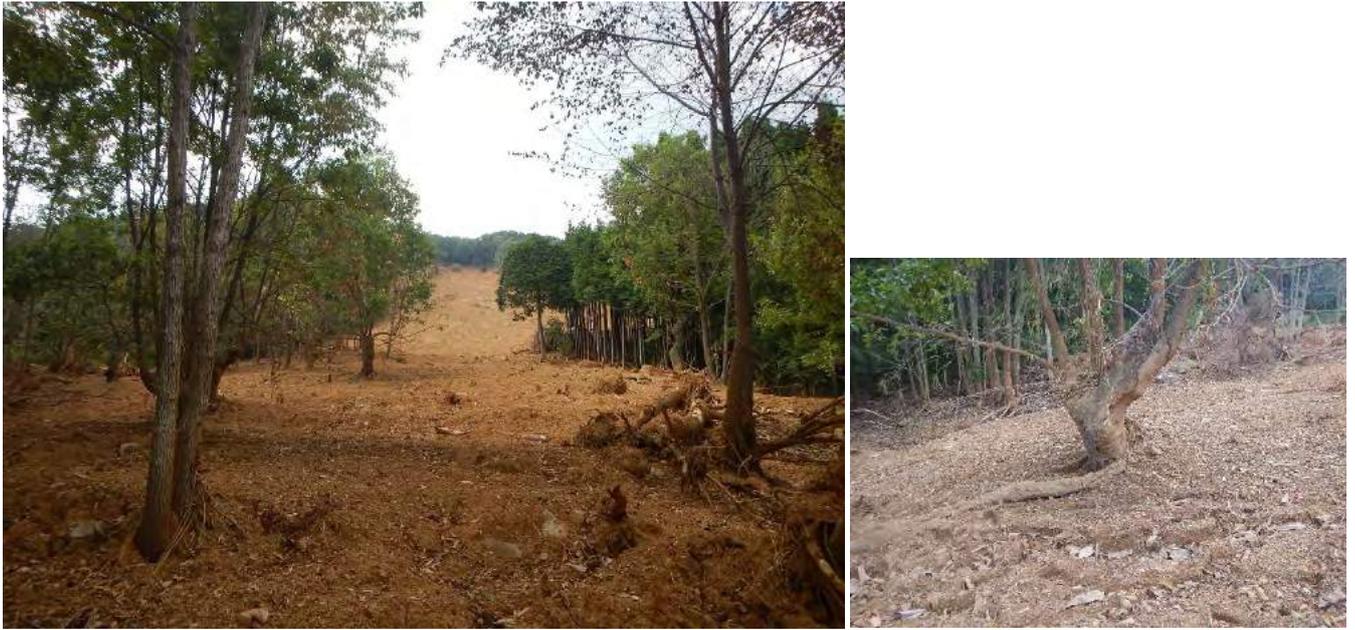
図 40 上部の状況（崩壊地 191）

当該地の崩壊は、幅 60m、長さ 500m 程度と長距離流動しており、図 38 に示すように遠方からでも崩壊している状況が確認できる。崩壊地下部では、溪流沿いに流下方向が変わったため、立木に流木が引っ掛かっている状況が確認できる（図 39 左）。堆積している土砂は砂がほとんどで水分を多く含んでおり、足が取られやすい状況であった。また、中部では、亀裂の多い頁岩の露頭が確認でき、沢には流水が確認できる（図 39 右）。下部、中部は比較的傾斜が急であるが、上部に出ると緩斜面が続いており、崩壊地が確認できた。全体的に 0.5m 程度の厚さの土砂が堆積している状況が確認でき、胸高直径 20cm 程度の樹木は立ったままで、灌木は下流に流下している（図 40）。

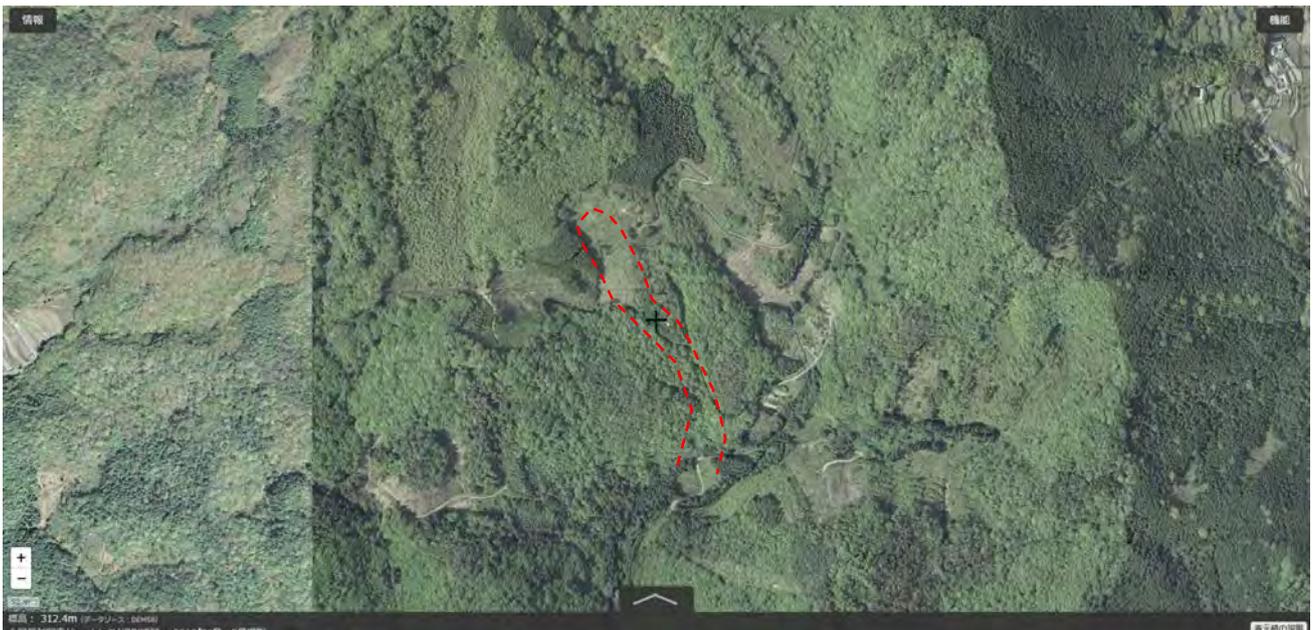
図 41 空中写真（地理院地図より）

図 41 を確認すると崩壊箇所は，周辺と比較すると樹木が少ない状況であることがわかる．

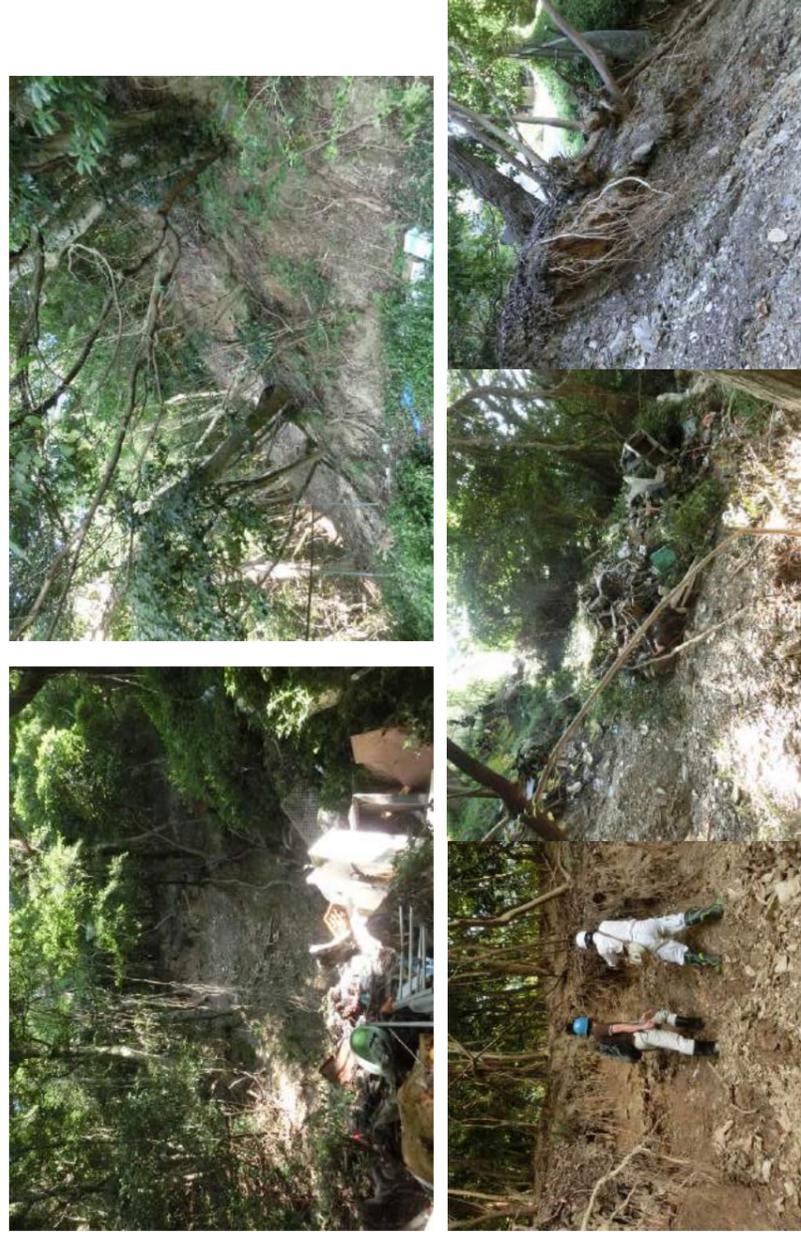
「(8) 関戸・和歌浦北側斜面の宅地造成地横」では、不法投棄箇所の上で崩壊・土石流が発生した。崩壊した面は、泥質片岩の風化帯 (片理面：N80E15N (1段目), N50W40N (2段目)) で、泥質片岩の片理面は概ね流れ盤で畷っている。路面から流下した水が引き金で1段目が崩壊、これが2段目の崩壊を誘発した可能性が指摘される。なお、この付近の宅地造成地には、徐動性の動きが認められた。
