平成 30 年 9 月 4 日

斜面災害調査箇所報告

公益社団法人地盤工学会関西支部 平成 30 年 7 月豪雨災害調査団
団長 芥川 真一

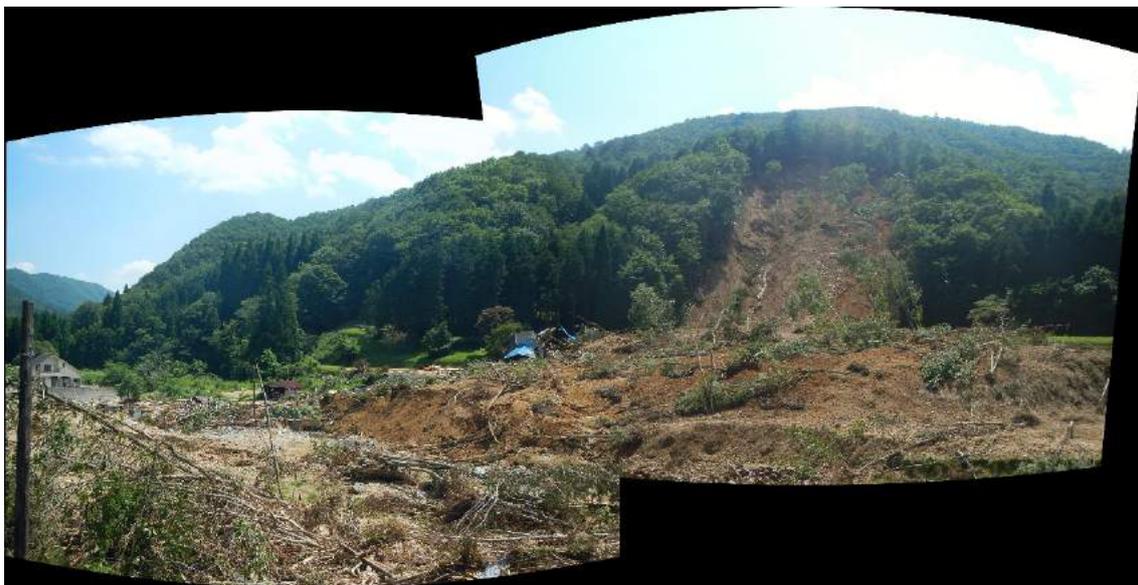
崩壊地の状況を図 5 に示した。図 5 から崩壊土砂が流下して堆積している状況が確認できる。崩壊地の左側には湧水が認められ、周辺より深く削れている。一方、斜面中央から右にかけては、崩土と思われる土塊が分布している。

図 5 崩壊地全景

今後の降雨や地震による崩土の再移動を防ぐため、対策工の整備が必要である。

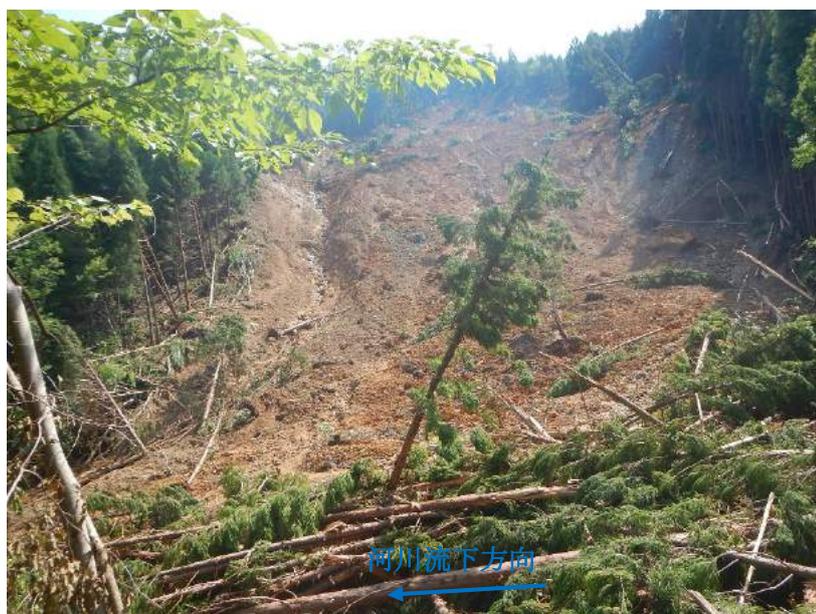
土砂流出箇所の状況を図 9 から図 10 に示した。図 9 から崩壊土砂が流下して河川内に堆積している状況が確認できる。崩壊地の左側には湧水が認められ、周辺より深く削れている。また、崩壊地の下流には、図 10 に示すような堰堤が設置されており、今回の崩壊土砂をある程度捕捉できるものと思われる。

図 9 全景

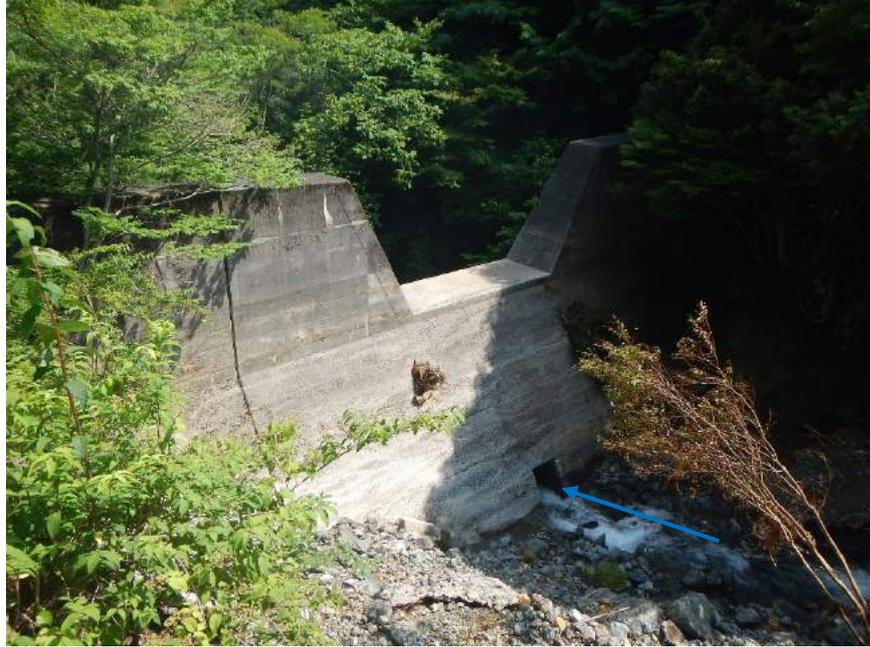
図 10 堰堤の状況

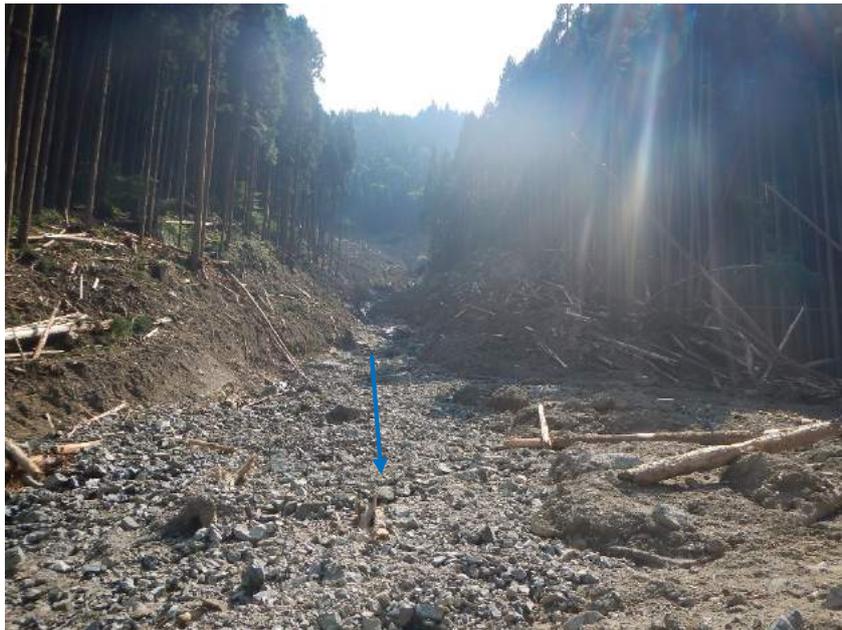
崩壊地の状況を図 14 から図 17 に示した。図 14 から崩壊土砂が流下し、対岸斜面にあたり（図 15）、さらに対岸の擁壁部にぶつかり（図 16）ながら下流に流下している状況が確認できる。この衝撃力により、擁壁上部の落石防護柵が斜面側に曲がっている。また、地点 A では、土砂や流木の影響で河川断面が縮小し、道路や橋梁や人家へ土砂や流木が流れ込んでいた（図 17）。今後、本溪流からの土砂流出による被害低減を行うために、下流側で待受構造の砂防堰堤、治山ダムの整備が必要である。

図 14 河川合流箇所から望んだ全景

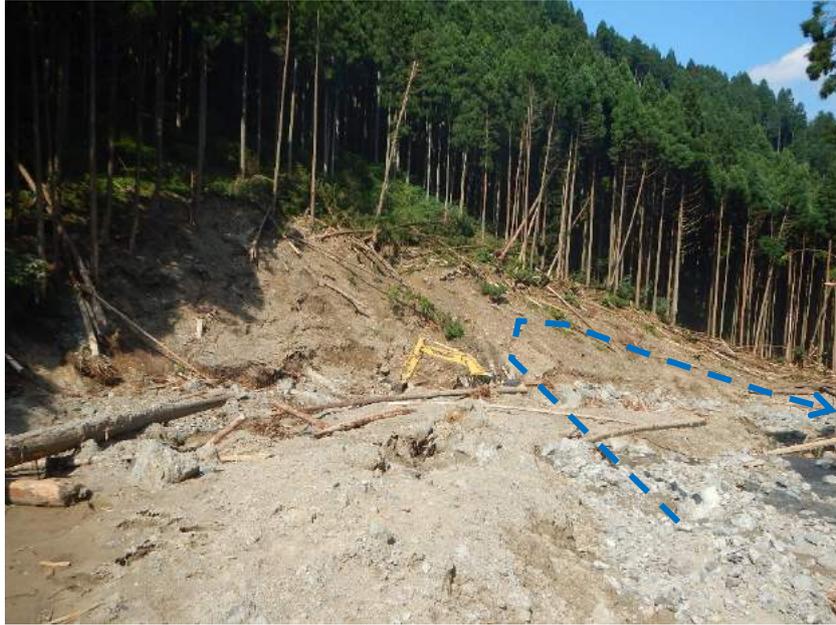
図 15 土石流発生斜面の対岸の状況

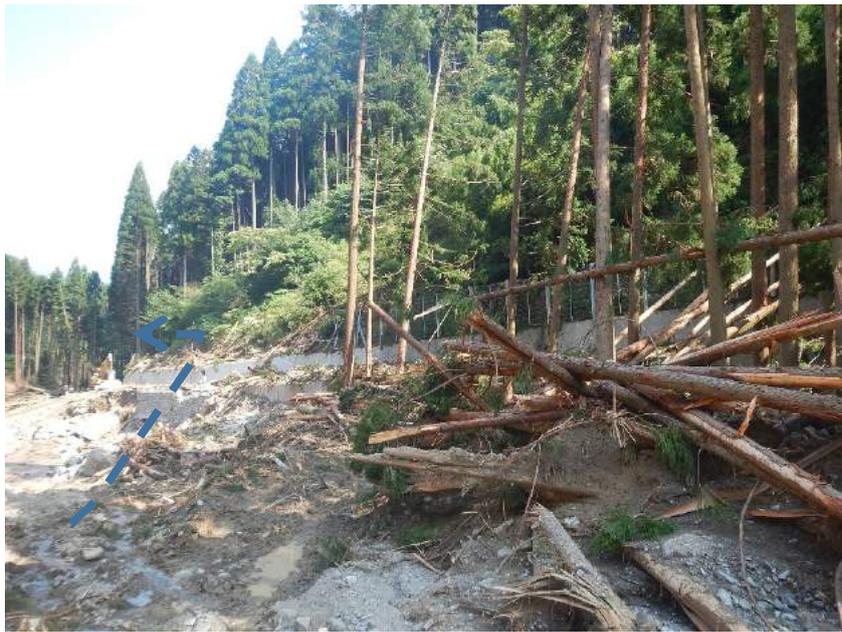
図 16 土石流発生斜面の下流の状況

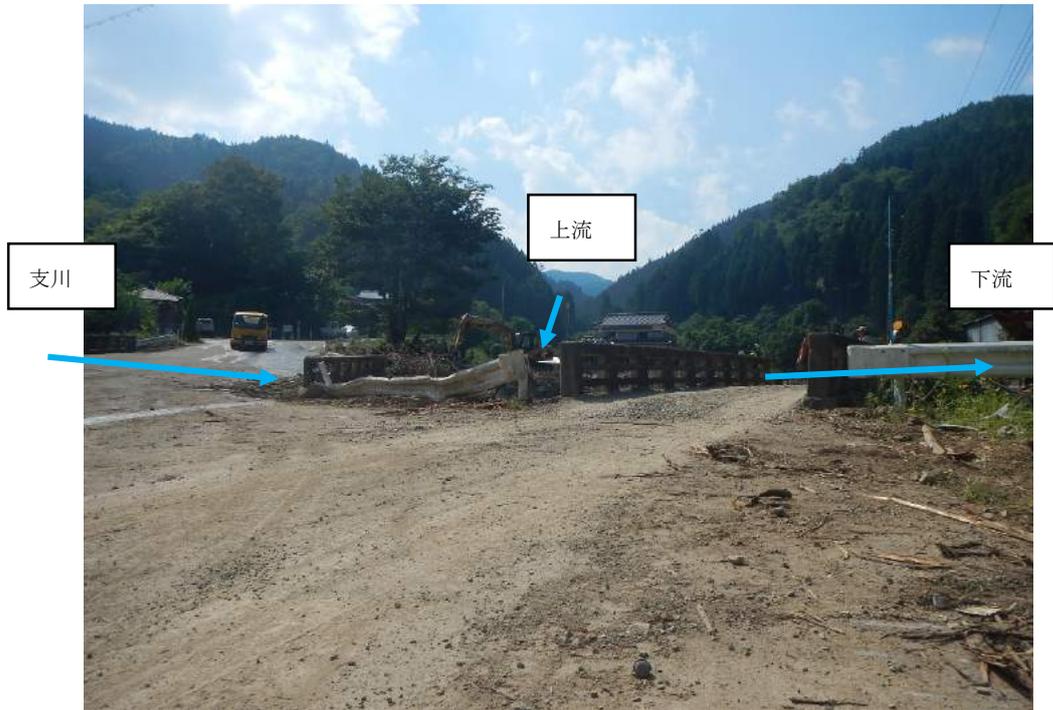
図 17 下流部の状況 (河川屈曲、合流箇所)

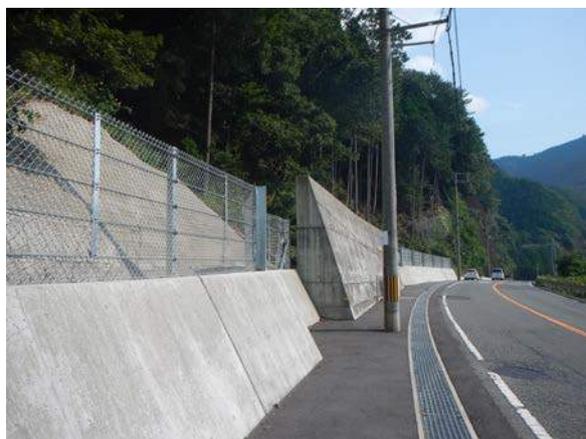
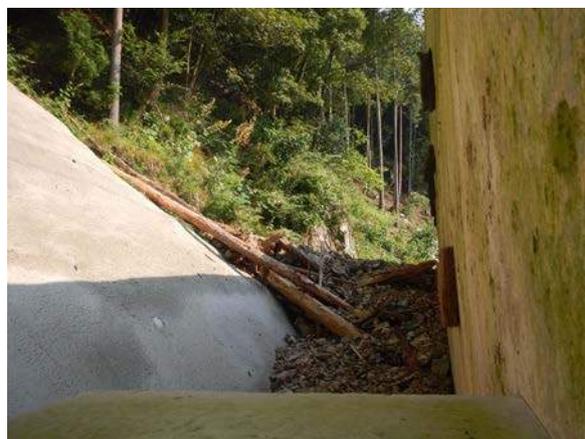
図 18 土砂を受け止めていた対策工事例

土砂を受け止めていた対策工事例をいくつか確認した（図 18 参照）。また、2009（平成 21）年に多く崩壊が発生した 2004（平成 16）年の台風による強風で倒れた風倒木跡地においては、今回の降雨による新しい崩壊地は確認できなかった（図 19 参照）。

道路側の状況

擁壁背後の状況

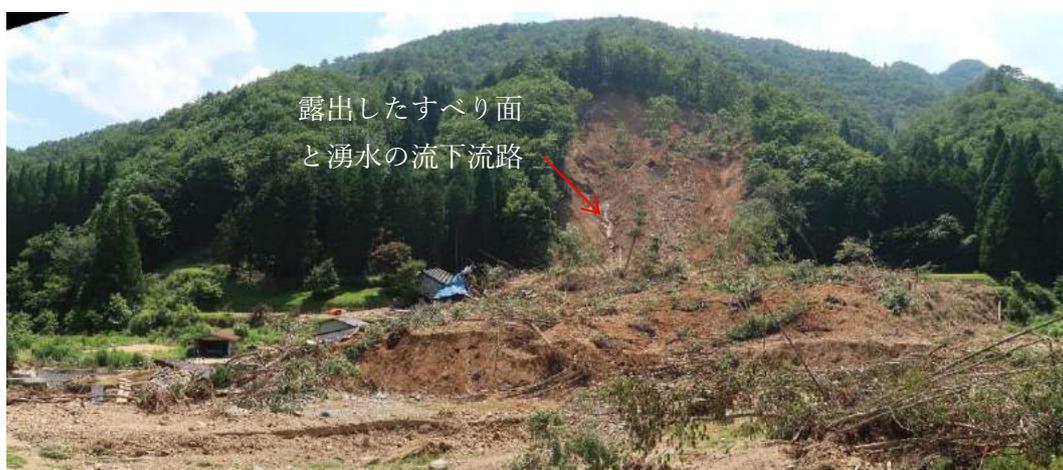
平成 30 年 7 月の豪雨によって、宍粟市一宮町公文地区において、斜面崩壊が発生した（写真 1，図 1）。平成 30 年 7 月 14 日に、地盤工学会関西支部の調査団は、この斜面災害に対して、現地調査を実施したので、その結果を報告する。なお、詳細な調査は継続中であるため、本報告は暫定版であり、今後、内容が一部変更される可能性がある。

写真 1：宍粟市一宮町公文地区の斜面崩壊（2018 年 7 月 14 日撮影）

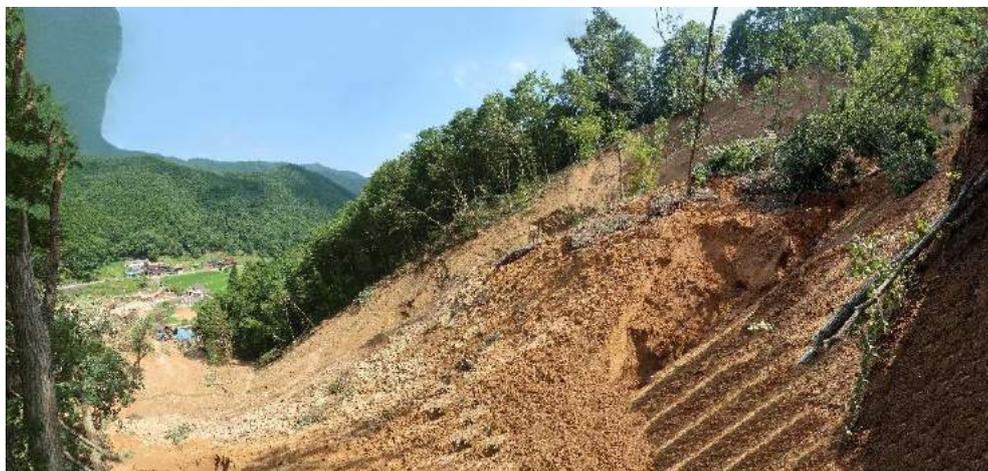
産業総合技術研究所の地質図 Navi によると、斜面崩壊が発生した地域には古生代ペルム紀の花崗閃緑岩が分布している。崩壊の源頭部には、大量の崩壊土砂が堆積しており（写真 2）。その中に、~10cm ぐらいの礫が散見されるが、殆どは、完全に風化してできた真砂土である（写真 3）。また、崩壊斜面の中腹付近から湧水が確認され、崩壊地底面の両側から流下している。崩壊土塊の下位にある堅固な花崗岩が露出している（写真 3）。源頭部には風化岩が露出して、傾斜が 40 度となる（写真 4）。滑落崖の背後斜面においては、斜面崩壊に伴うクラックなどの形成は認められなかったが、急斜面の形成により、背後斜面の安定性が低下しているものと思われる。今後の豪雨や地震による二次災害の発生危険度が高いことが想定されるので、早急な調査および対策が望まれる。

写真2：源頭部に堆積している崩土

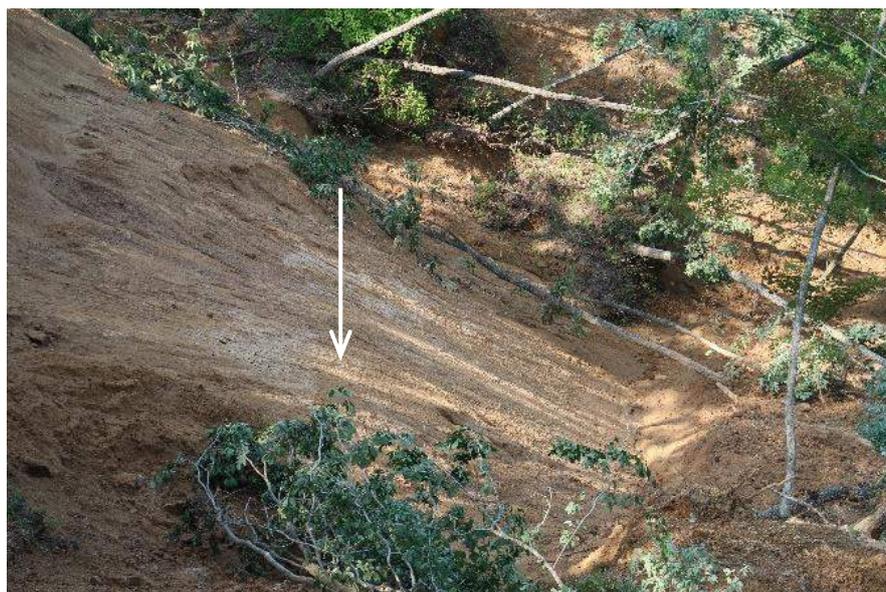
写真4：源頭部に露出した風化花崗岩

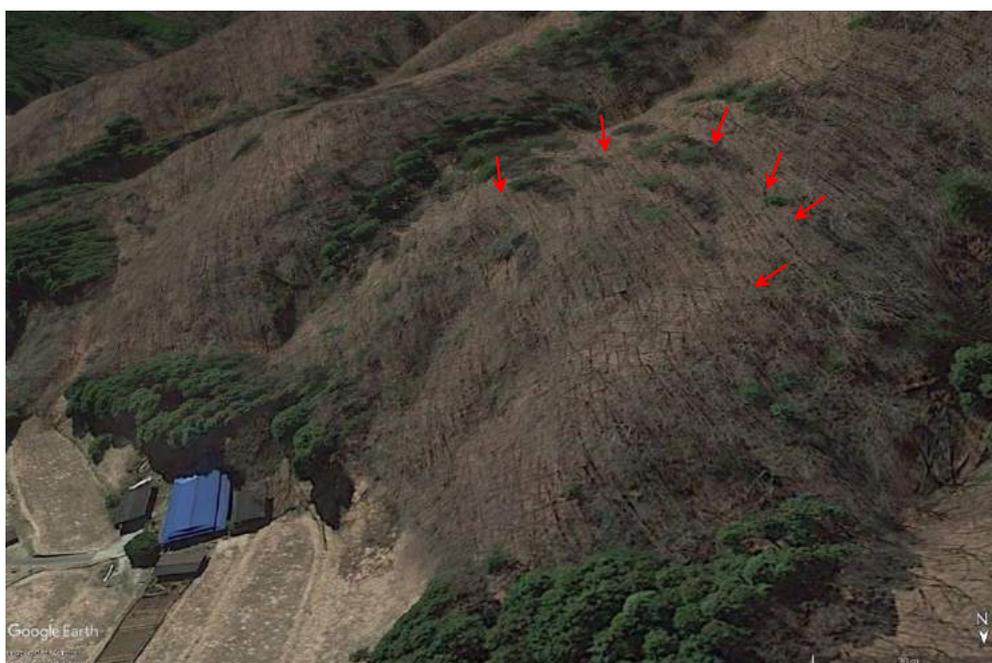
2015年4月2日のGoogle earth 写真によると、枝葉の成長前の時期になるために、地表状況が明瞭に伺えることができる(写真5)。この写真より、赤い矢印で示す箇所は、今回発生した斜面崩壊の滑落崖の位置になる。これらの矢印で示す箇所の周辺は、凹地地形を呈しており、一方、下部は、二つの沢地形が認められる。すなわち、斜面崩壊が発生する前の長い間にこの斜面では、クリープ的な変形が発生しており、斜面が不安定状態であったことが想定される。このような状況より、今回の豪雨によって大量の地下水が流入することによって崩壊が発生したことが予想される。また、斜面崩壊が発生した後に、飽和土層において、崩土の運動に伴って、更なる高い水圧が発生し、崩壊土砂を流動化させたと考えられる。以上により、崩壊土砂が斜面の真下にある緩い斜面や畑を流下し、住宅を潰した後に、広い範囲で堆積物を広げたものと推察される。

写真5：斜面崩壊発生前の斜面状況（2015年4月2日）（Google earth より）

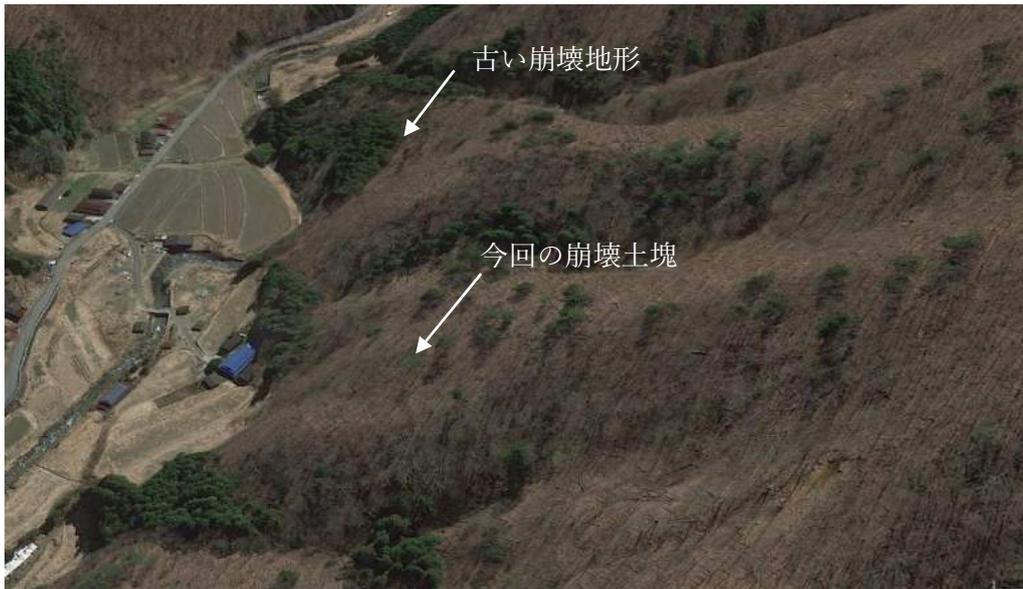
写真6には、斜面崩壊地周辺の様子を示す。図1と写真6から、崩壊斜面に隣接する南側の斜面においては、過去に大きな斜面崩壊が発生したことが推測される。丘陵地や山地の扇状地において、古くから存在している集落では、住宅を建設する時には、一般的（経験的）にできるだけ土石流災害の恐れがある溪流の出口を避けて計画されていると推測されるが、今回の土砂災害は、山地における住宅の建設場所の選定に対しては新たな問題を提起したと考えている。今後、周辺地域においては、同様な不安定斜面の有無に関する早急な調査が望まれる。

写真6：斜面崩壊発生前の周辺斜面状況（2015年4月2日）（Google earth より）

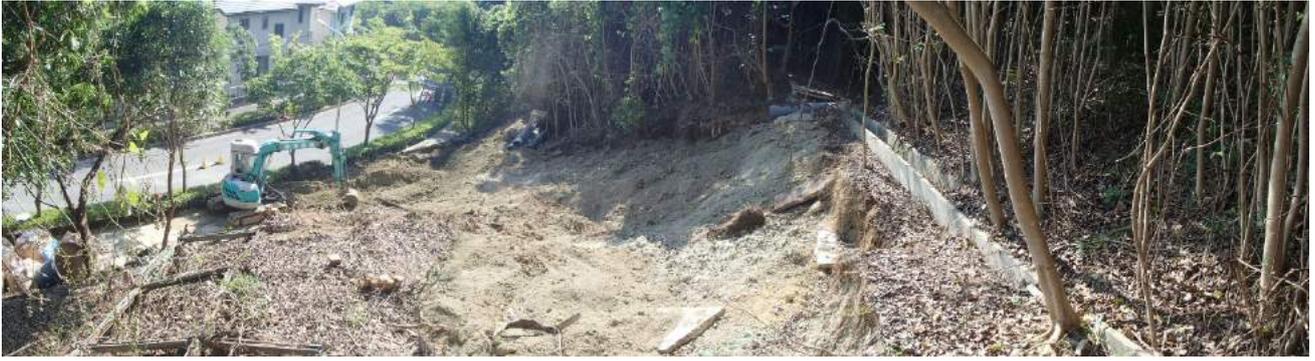
学園東町の外周道路および歩道北側ののり面が、幅 12m にわたって崩壊し、道路を覆ったため、通行止め処置がなされた箇所である。崩壊高さは約 9m（小段 2 段分）、崩壊層厚は最大およそ 2m 程度である。現地調査時は応急復旧工事実施中であり、路面の土砂は撤去されていた。

崩壊土砂は土砂化しており、竣工時よりもスレーキングが進んでいることを伺わせるものであった。このため、盛土のり面部は切土のり面部と比べて竣工時より若干沈下していたと考えられる。また、縦排水工が設置されていたことから、小段の縦断勾配は崩壊部に向かって傾斜していたと想定される。このため、崩壊箇所には表層水が集まる地形となっていたと考えられる。一方、排水工を通じて当箇所集まった表層水は排水工の機能不全によりり面に溢水し、崩壊箇所には雨水の直接浸透以上の浸透量があったものと考えられる。このため、未崩壊箇所と比べて表層に飽和度の高い層が発生し、サクシオン低下による粘着力の低下により表層崩壊をもたらした。

写真-1.1 崩壊箇所を上部より望む

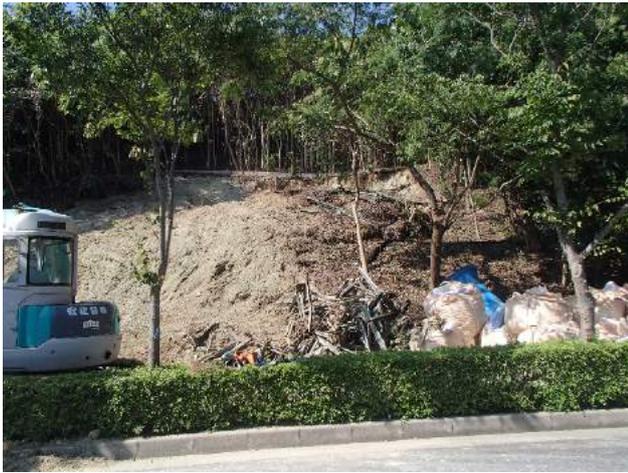
写真-1.2 下方より崩壊箇所を望む

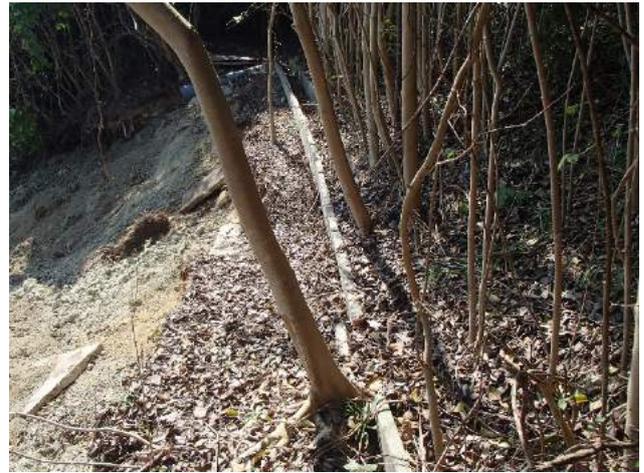
写真-1.3 崩壊箇所頭部の水路の状況

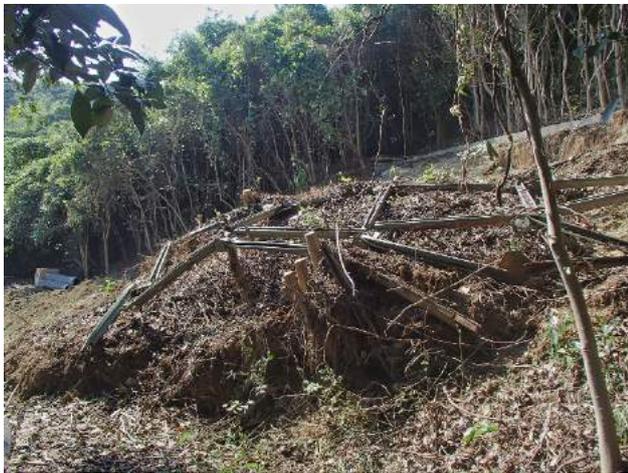
のり面表層は、表層安定のための軽量法砕工が施されていたが、崩壊箇所の法砕は破損していた。

写真-1.4 崩壊した軽量法柱

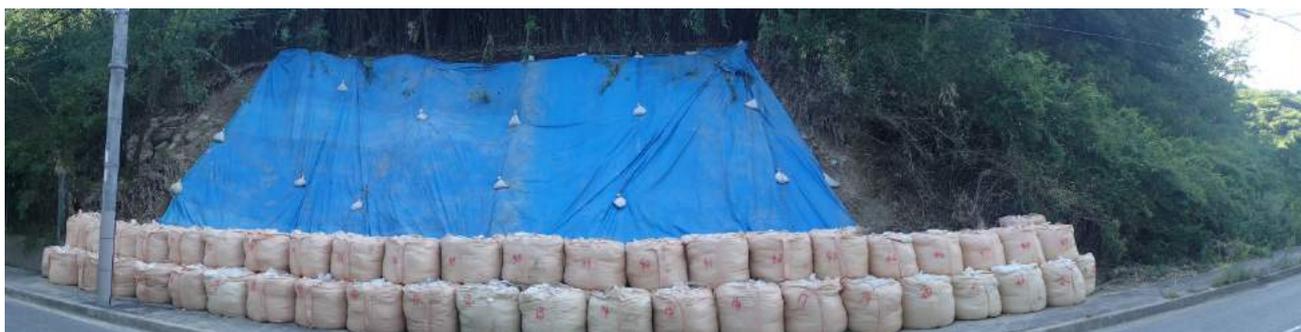
県道 22 号沿いの切土のり面が幅約 20m、高さ 6m にわたって崩壊した。現地調査時はのり面にブルーシートが被せられ、大型土のうを 2 段積んで応急復旧がなされていた。崩壊箇所は歩道沿いに落石防止柵が設置されていたが、今回の崩壊により破損したようで撤去されていた。崩壊土層厚は 1m 未満であり、未崩壊箇所ののり面は神戸層群砂岩が露出していた。

切土によってのり面表層の風化がもたらされていたところに、降雨浸透による有効応力の低下によって崩壊したものと考えられる。また、未崩壊箇所には笹が繁茂しているが、未崩壊箇所は当箇所の一般的な樹木植生であった。このことと今回の崩壊発生との因果関係は不明であるが、笹類の根系が表層の緊迫効果に与える影響を踏まえた評価が望まれる。

写真-2.1 崩壊箇所全景

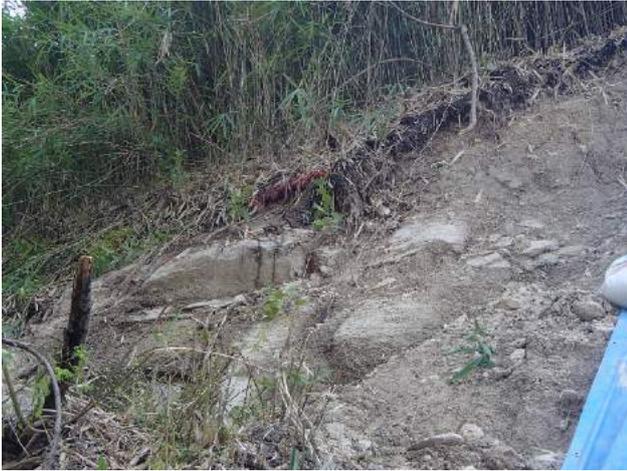
写真-2.2 崩壊箇所の地山の状況

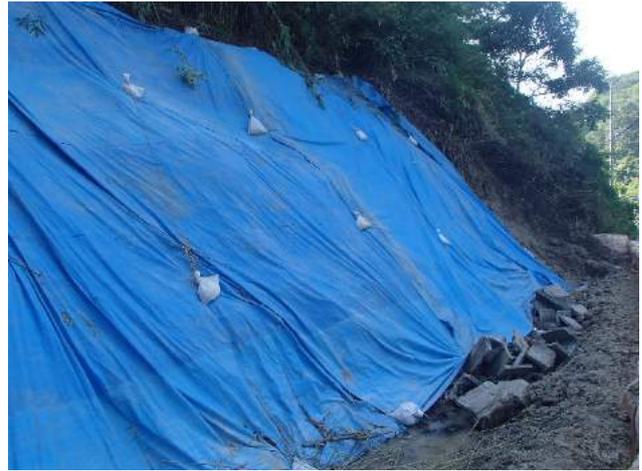
写真-2.3 崩壊箇所の養生状況

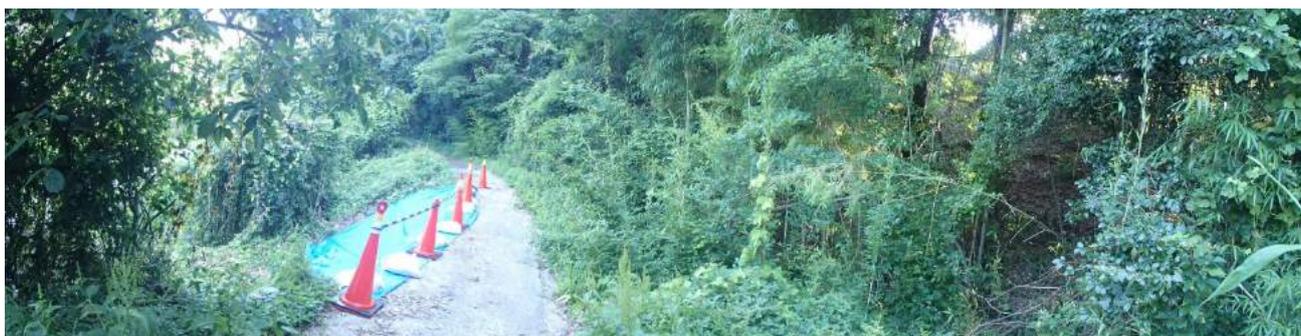
路面をオーバーフローした水が擁壁基礎を洗堀し、崩壊に至ったものと考えられる。

写真-3.1 上流側より崩壊箇所を望む

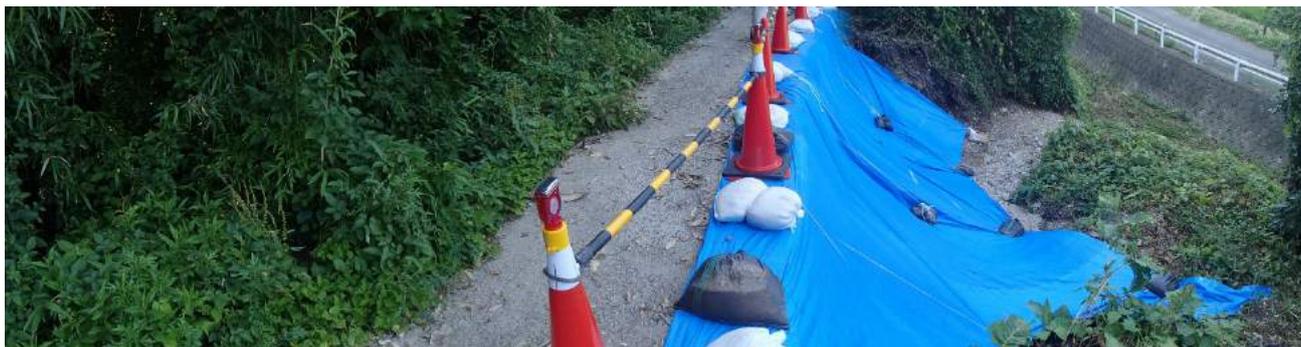
写真-3.2 下流側より崩壊箇所を望む

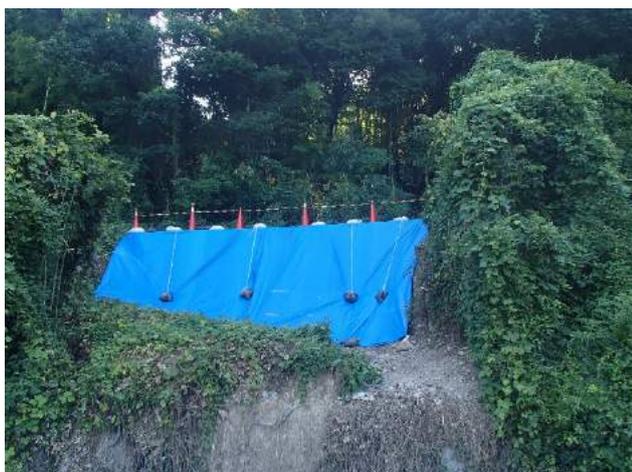
写真-3.3 崩壊箇所全景

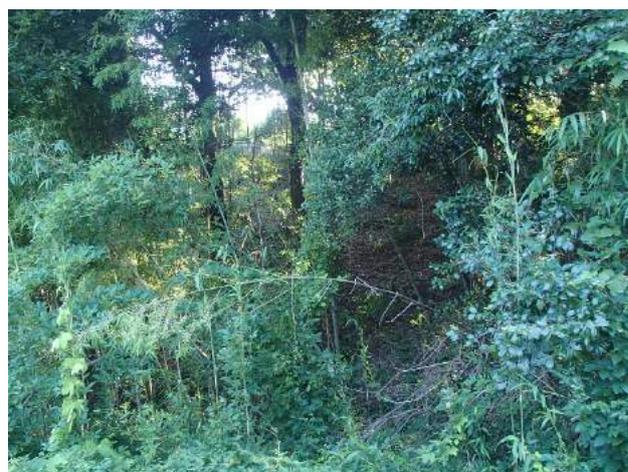
写真-3.4 崩壊箇所背面の状況

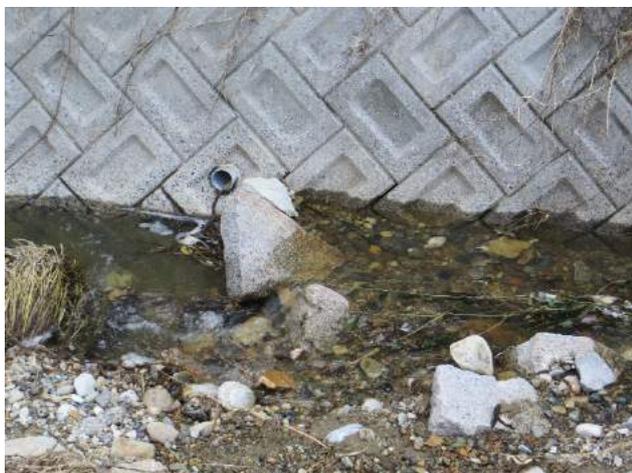
写真-3.5 崩壊箇所下流の状況

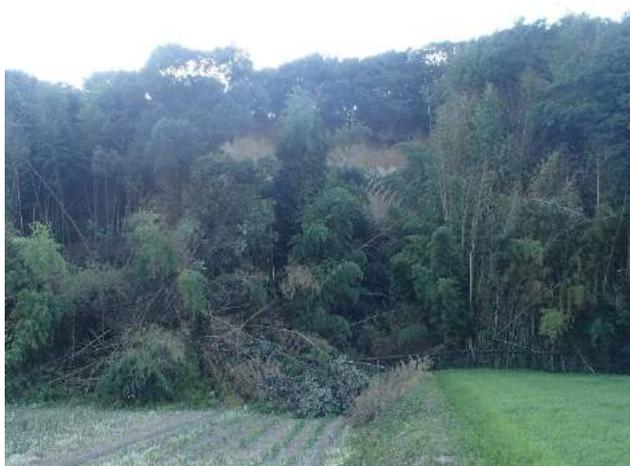
大阪層群の段丘崖が延長 15m、高さ最大 8m の範囲で表層崩壊したものである。農地と段丘崖法尻に落石防護柵が設置されていたため崩壊箇所での踏査ができなかったが、目測で確認する限り崩壊土層厚は薄く、1m 以下であった。崩壊箇所の植生は未崩壊箇所と比べて局所的にタケが優勢であった。また、一部に裸地があった可能性も否定できない（Google Earth で確認すると既崩壊地が拡大したものであった）。

降雨浸透による表層の有効応力の低下によって崩壊したものと考えられる。大阪層群は地層傾斜がほとんど見られないため、未崩壊箇所と崩壊箇所の地山の地層条件はほとんど変わらない。したがって崩壊箇所と未崩壊箇所の違いは植生の違いによる浸透能およびせん断力の違い、すなわちタケ類の土壤緊縛力の特性が崩壊発生に影響を与えている可能性がある。加えて地表勾配の違いが挙げられるが、被災箇所とその近傍の地表勾配については未評価であり、影響は不明である。

写真-4.1 崩壊箇所全景

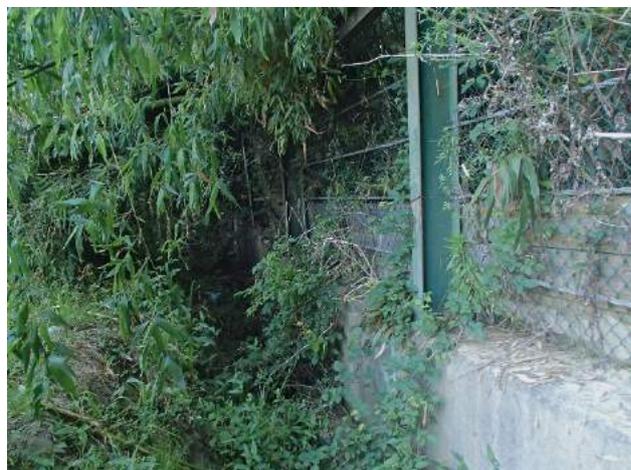
なお、落石防護柵により崩壊土は農地外に留まり、倒壊した植生のみが農地に達しており、対策工の効果が確認できた。

写真-4.2 落石防護柵の状況

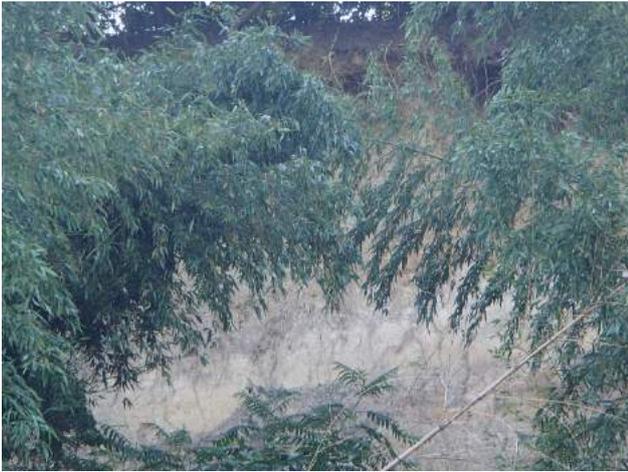
写真-4.3 崩壊箇所表層の状況

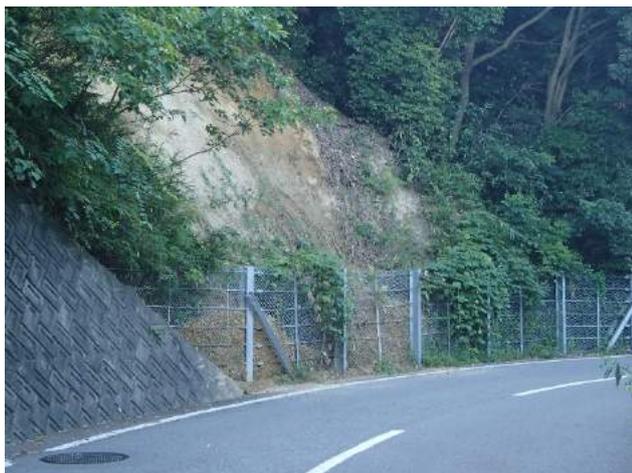
大阪層群の段丘崖が延長 5m、高さ最大 6m の範囲で表層崩壊したものである。崩壊土層厚は薄く、最大でも 50cm 程度とみられる。落石防護柵により崩壊土は大部分が道路外に留まっていた。崩壊土には植生がほとんど見られなかったことから、崩壊地はもともと裸地であった可能性が高い（Google Earth で確認すると裸地の可能性が高い）。また、中央部分には不安定土塊が残っている。

崩壊地内部には水が浸み出している箇所が見られ、透水性の悪い粘土層上部に風化層が降雨浸透による有効応力の低下によって崩壊したものと考えられる。裸地であったことから植生による雨水浸透の抑制作用が発揮されなかったため、崩壊につながったと考えられる。

写真-5.1 崩壊箇所全景

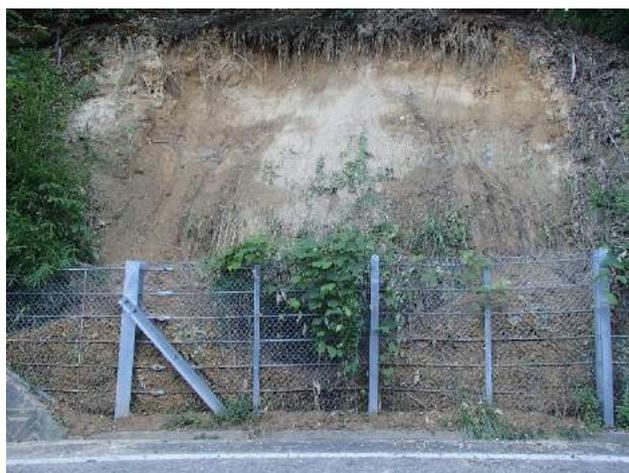
写真-5.2 崩壊箇所近景

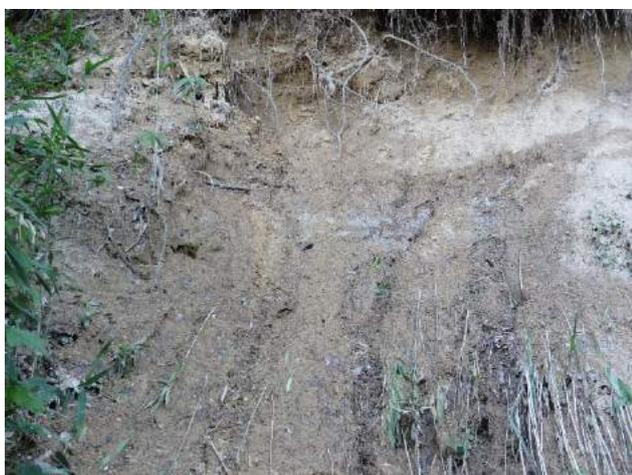
写真-5.3 水の浸み出し

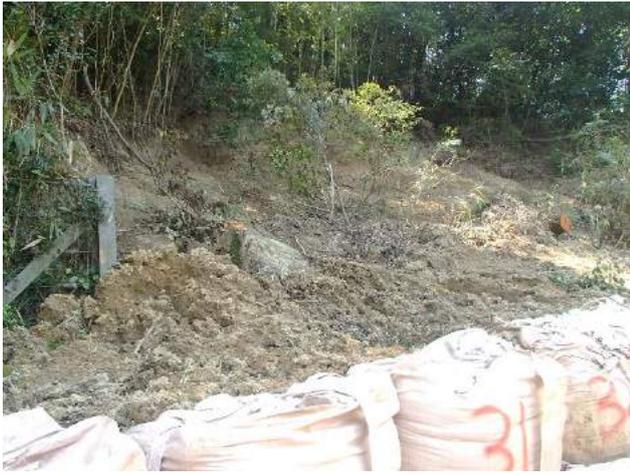
市道に面した自然のり面が幅 15m、高さ 10m にわたり崩壊し、道路を覆ったため、通行止め処置がなされた箇所である。崩壊土の層厚はおよそ 1m 程度であり、表層地質は神戸層群（吉川累層）砂岩泥岩の風化層が主体であった。崩壊箇所頭部の地層を確認したところ、表層は上部から神戸層群風化層～神戸層群風化岩（すべり面下部の地層）であり、崖錐は含まれていなかった。崩壊土砂は、落石防護工がなされていない箇所において、市道を超えて反対側の斜面にまで流出しており、相当に水分を含んだ状態であったと推測される。現地調査時は応急処置により大型土のうが積まれ、通行止めは解除されていた。

神戸層群風化層と、比較的強度が大きく透水性の悪い神戸層群風化岩との境界をすべり面として、風化層が降雨浸透による有効応力の低下によって崩壊したものと考えられる。崩壊箇所上部の地形を確認したところ、穏やかな谷形となっており、集水地形であることが確認できた。したがって、降雨量以上の水の供給があった可能性がある。このことが、当箇所が崩壊した主因と考えられる。なお、崩壊箇所に露頭した神戸層群は風化が進んでおり、層理面の確認はできなかった。このため、層理面もしくは節理面に沿ったすべりかどうかの判断はつかなかった（なお、近傍の神戸層群の地層面は概ね南北走向で、西へ数度で傾斜しており、地層面は崩壊斜面に対し、流れ盤となっている可能性がある）。

写真-1.1 下方より崩壊箇所を望む

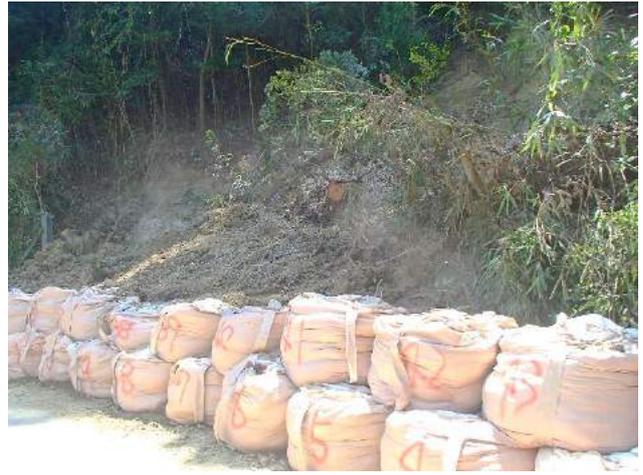
写真-1.2 上方より崩壊箇所を望む

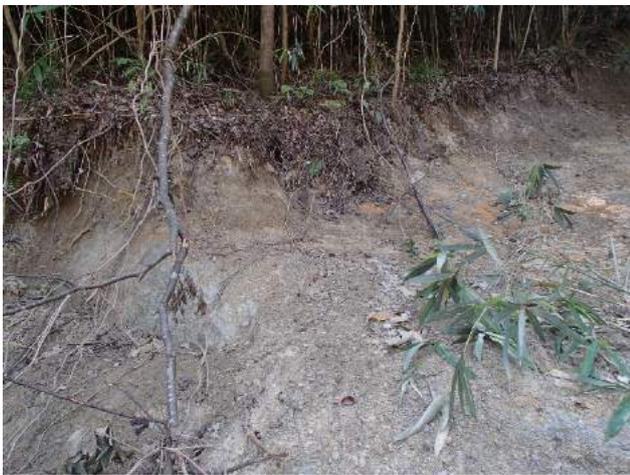
写真-1.3 下崩壊箇所頭部の状況

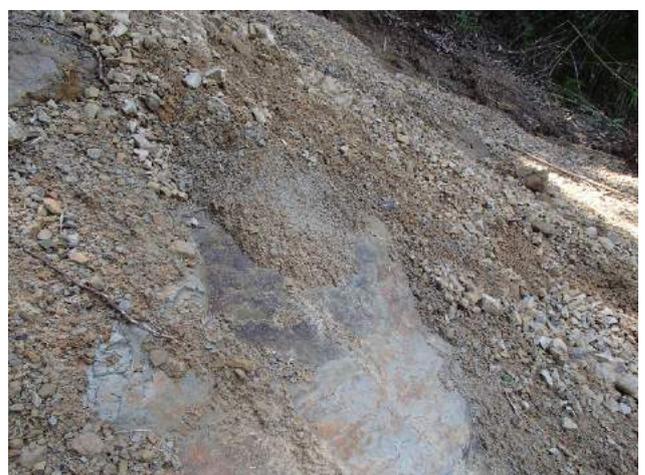
写真-1.4 崩壊箇所の神戸層群露頭

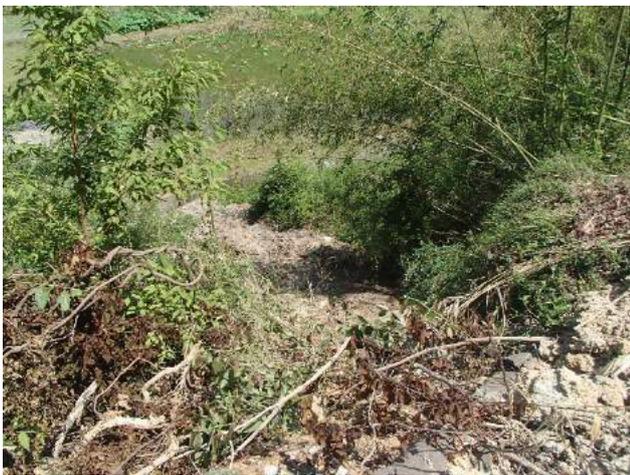
写真-1.5 市道より流出した崩壊土砂

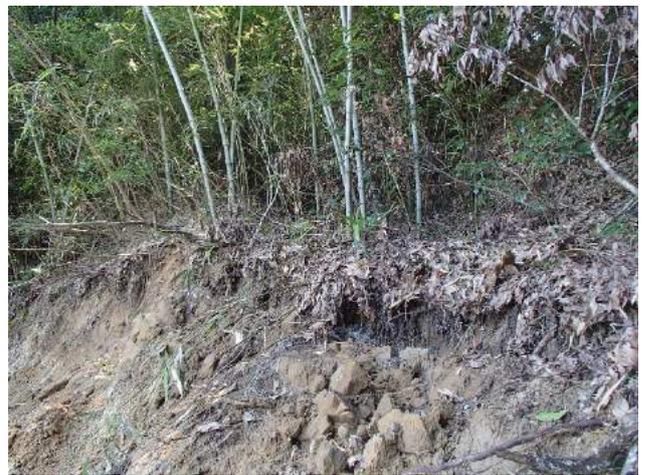
写真-1.6 崩壊箇所頭部の状況

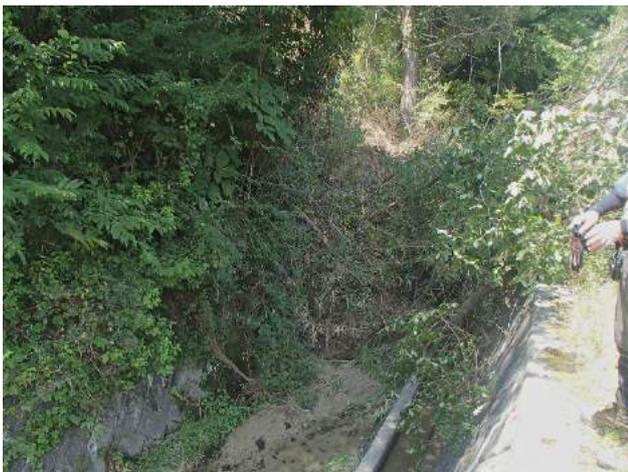
長尾川右岸に面した自然斜面が幅 10m 程度、高さ 5m 程度崩壊し、土砂が長尾川に流入して埋没させたものである。崩壊箇所の地山は神戸層群（吉川累層砂岩泥岩層）が露出していた。崩壊土砂は神戸層群の風化層が主体とみられるが、崖錐層が含まれるかどうかは不明である。なお、崩壊箇所護岸の変状は崩壊土砂が覆っていたため不明である。調査時点でも崩壊土砂は残置しており、水深 1m 程度で長尾川を堰止めていた。また、ブロック積み擁壁からは、調査時点でも水が湧出しており、地盤内には依然として水分が残っているものと思われる。

神戸層群風化層が降雨浸透による有効応力の低下によって崩壊したものと考えられる。

写真-2.1 崩壊土砂による長尾川埋没状況

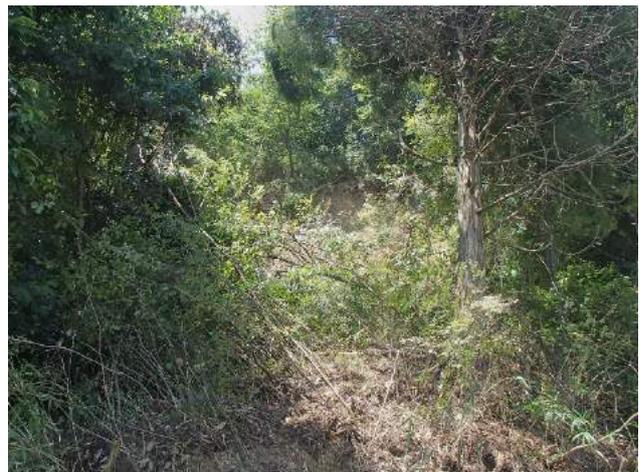
写真-2.2 崩壊土砂の状況

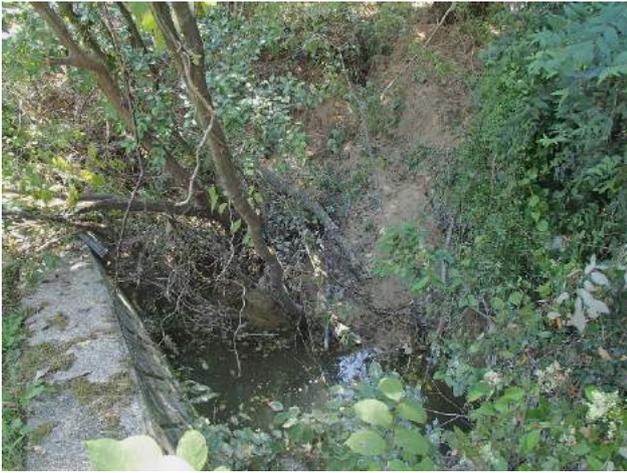
写真-2.3 崩壊土砂による長尾川堰止状況

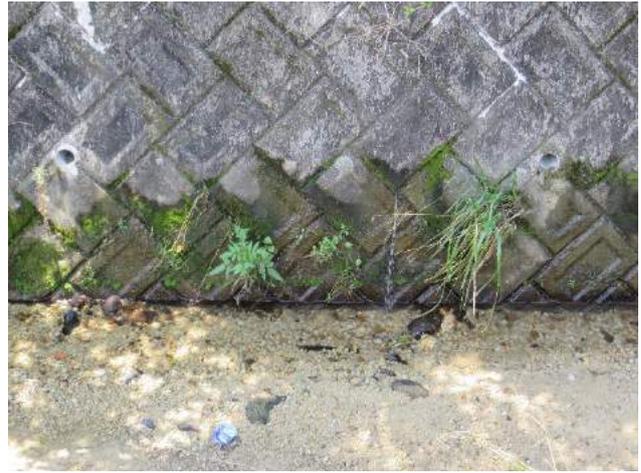
写真-2.4 湧水状況

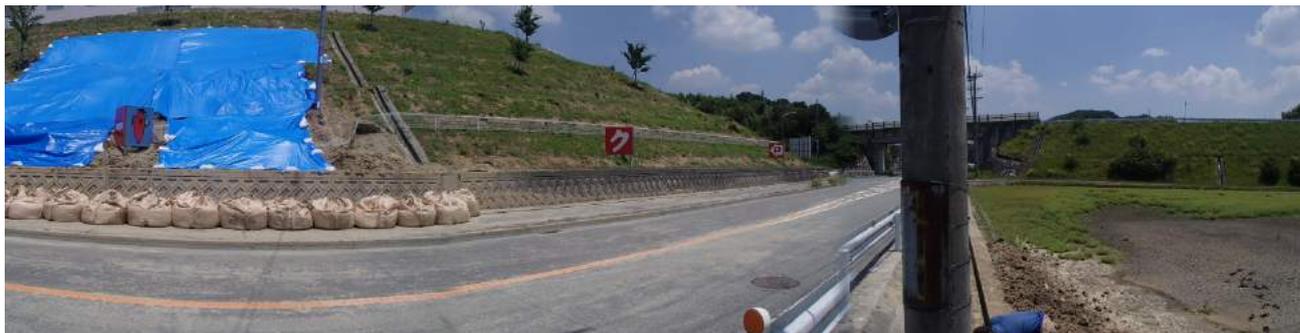
県道17号西脇三田線に面した民地のり面が幅18m、高さ10m(小段2段分)にわたって崩壊したものである。当該地の基礎地盤には神戸層群(吉川累層砂岩泥岩層)が分布しており、地層面はほぼ南北走向で、西に数度で傾斜している。崩壊土砂は道路を挟んだ耕作地にまで及んでおり、相当に水分を含んだ状態であったと推測される。崩壊箇所はブルーシートで養生していたため表層地質の詳細は不明であったが、崩壊土砂は細粒化しており、盛土であった可能性が高い。崩壊土砂は法尻付近に設置されていたフェンスを押し倒しているが、看板は大きな変状もなく、土砂を留めている。また、法尻のブロック積擁壁の変状も見られない。未崩壊箇所の表層排水工は概ね健全であったが、崩壊箇所近傍は一部変状が見られた。

崩壊土砂は土砂化しており、竣工時よりもスレーキングが進んでいることを伺わせるものであった。強度低下を生じたところに降雨浸透によって飽和度の高い層が発生し、サクシオン低下による粘着力の低下により表層崩壊をもたらしたものと考えられる。なお、排水工の機能不全によって崩壊箇所に降雨以

写真-3.1 崩壊箇所と土砂流出範囲の状況

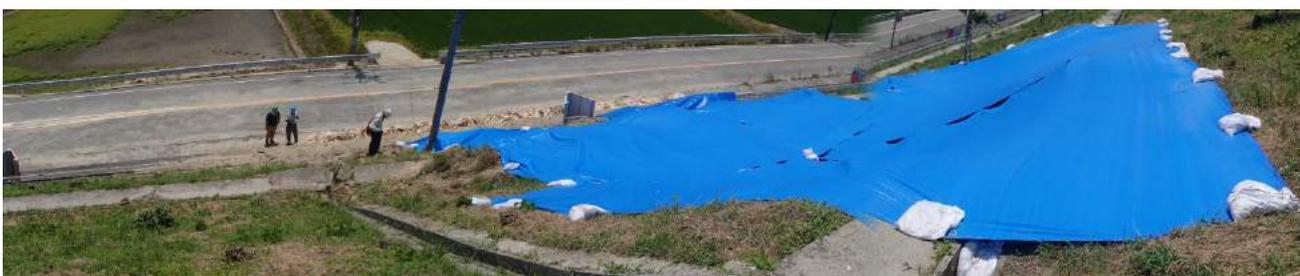
写真-3.2 崩壊箇所頭部からの全景

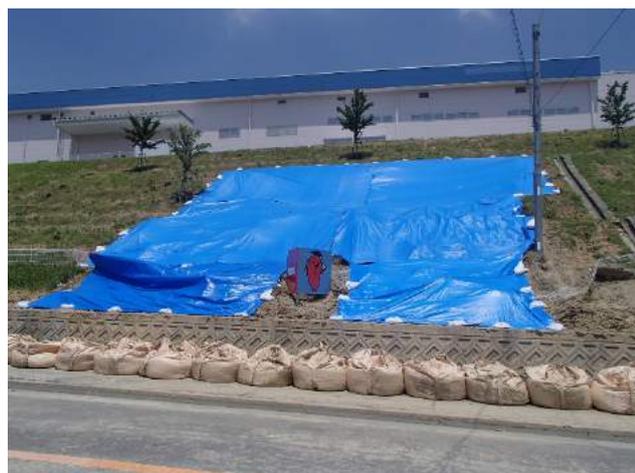
写真-3.3 崩壊箇所全景

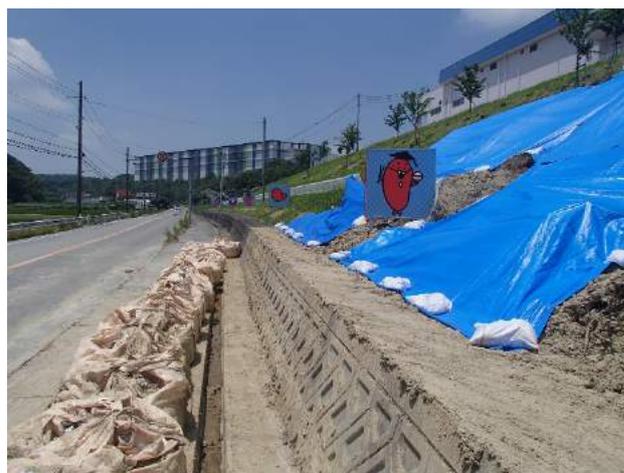
写真-3.4 看板による土砂堰止め状況

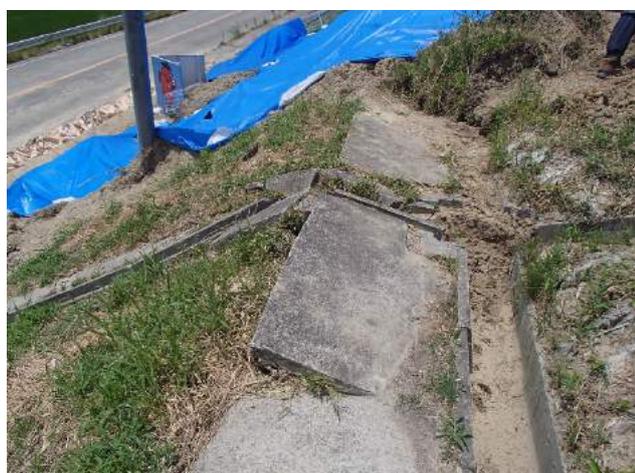
上の浸透量をもたらしていた可能性もあるが、現地調査時には確認ができなかった。

写真-3.5 排水工の変状状況

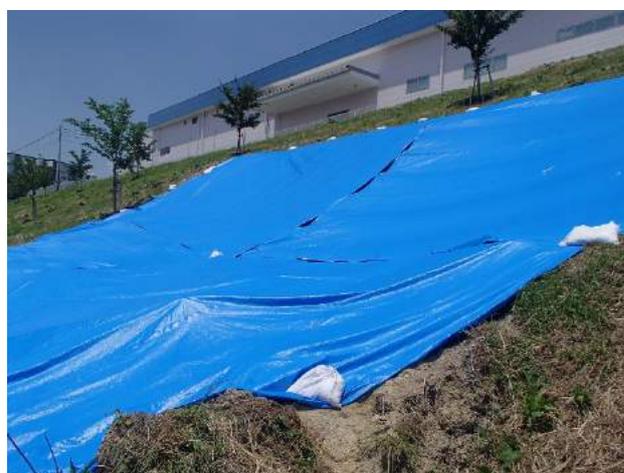
写真-3.6 崩壊箇所の状況

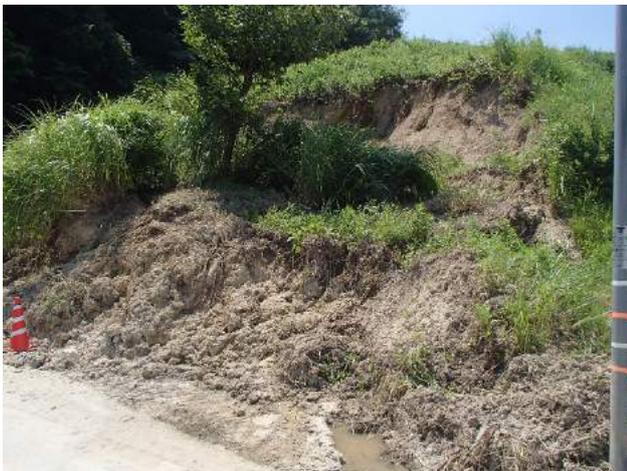
道路盛土のり面および圃場整備によるのり面が幅5m程度、厚さ1m程度で崩壊しているものである。道路法面の崩壊箇所は調査時には土砂が撤去され、通行可能な状態となっていた。露頭した地層に表層地質の神戸層群が認められなかったことから、盛土部が崩壊した可能性が高い。

写真-4.1 道路盛土のり面の崩壊状況

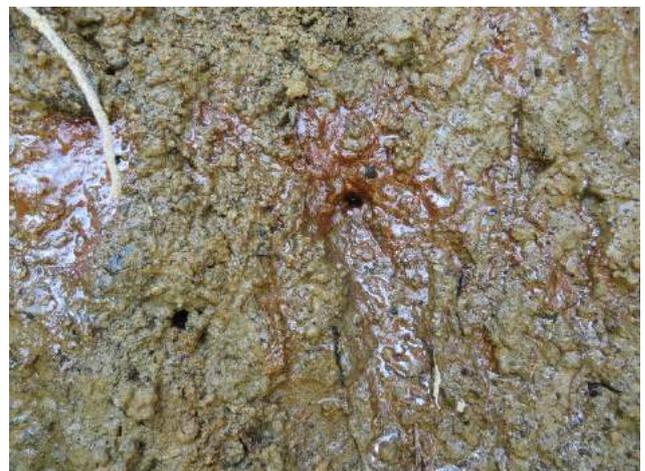
崩壊面には、水穴も見られ、上部の耕作面から多量の水が浸透し、高い水圧が生じた結果、表層部が崩壊したものと考えられる。

写真-4.2 水穴の様子

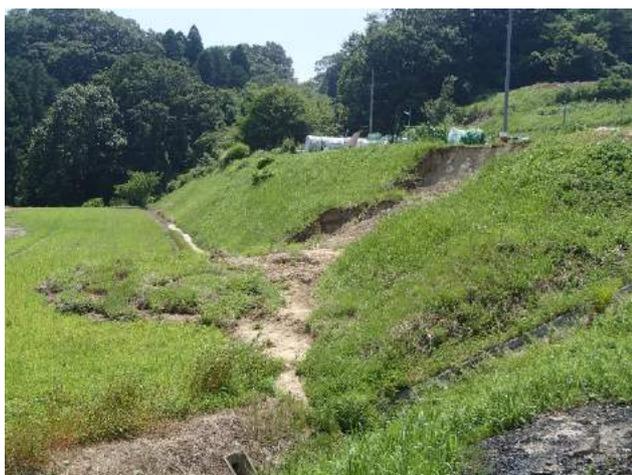
写真-4.3 圃場整備によるのり面崩壊状況

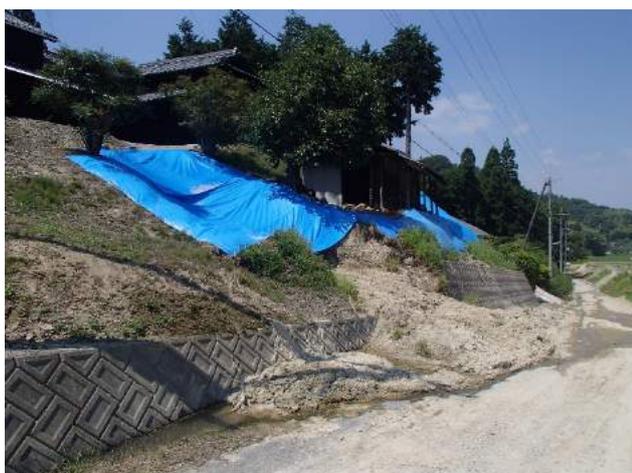
道路に面した民地ののり面が幅 5m 程度、厚さ 1m 程度で崩壊しているものである。ブロック積み擁壁が一段低くなっている箇所での局所的な崩壊であり、盛土が崩壊した可能性が高い。

降雨浸透によって飽和度の高い層が発生し、サクシヨン低下による粘着力の低下により表層崩壊をもたらしたものと考えられる。

写真-5.1 上方より崩壊箇所を望む

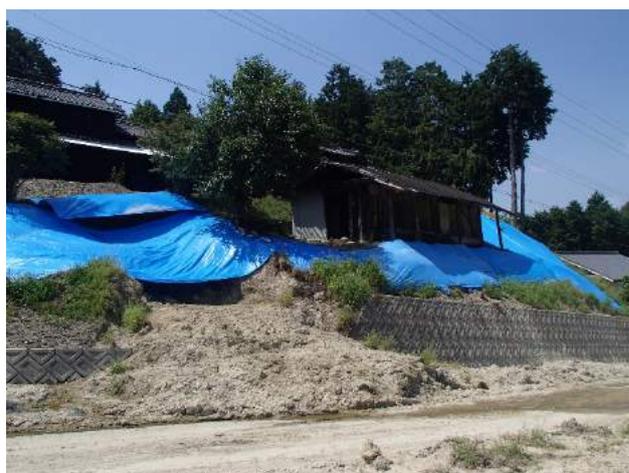
写真-5.2 崩壊箇所全景

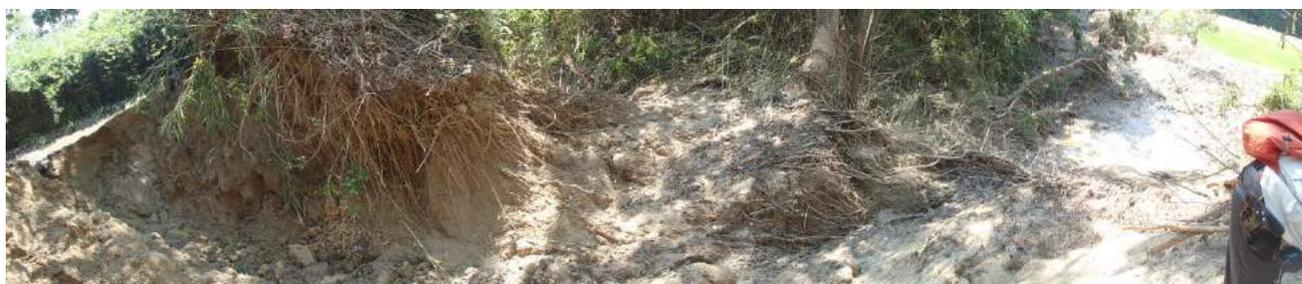
延長 10m, 高さ 1.5m, 天端 2.0m のため池堤体が崩壊し、土砂と水を流出させたものである。ただし、流出土砂は耕作放棄地および里道を埋没する程度に収まっていた。

写真-6.2 ため池堤体崩壊箇所と崩壊土砂の流出状況

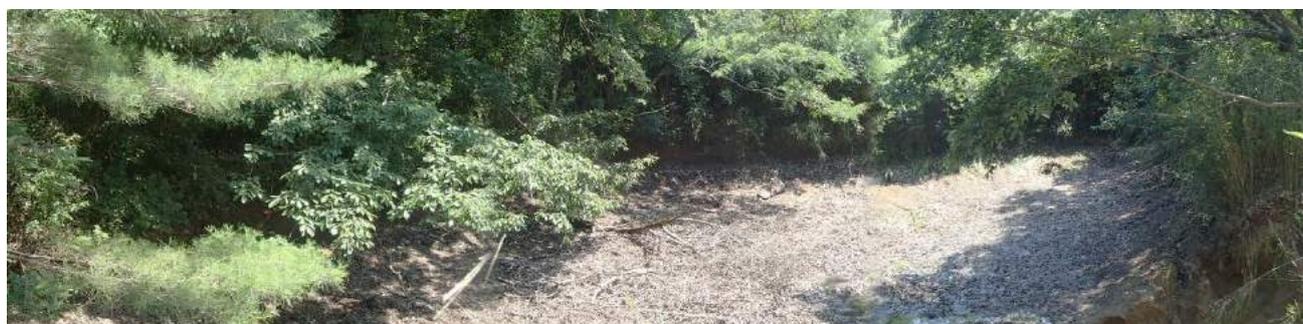
ため池堤体が、越流もしくは浸透破壊によって破堤したものと考えられる。どちらが主原因となって崩壊したかは不明であった。なお、崩壊箇所上流の長池は改修が行われており、変状は見られなかった。一方、崩壊したため池の受益範囲にある耕作地は耕作放棄されており、ため池の維持管理が適切に行われていなかった可能性もある。

写真-6.3 崩壊したため池の全景

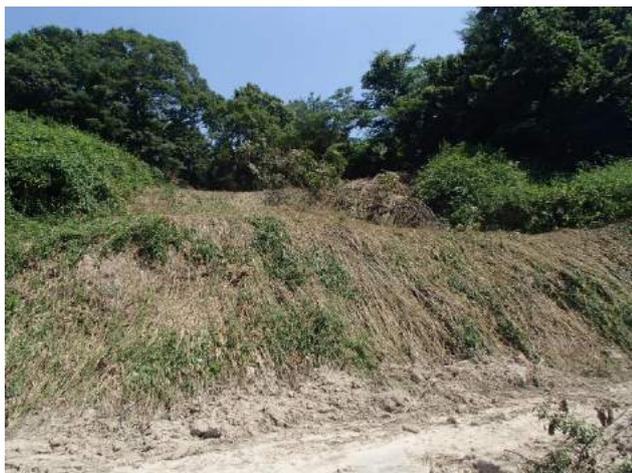
写真-6.4 下方より流出跡を望む

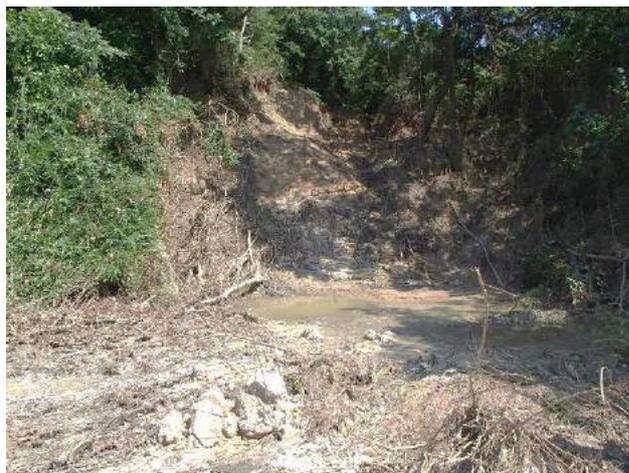
写真-6.5 崩壊箇所直下の耕作放棄地の状況
