平成 30 年 9 月 4 日

斜面災害調査箇所報告

公益社団法人地盤工学会関西支部 平成 30 年 7 月豪雨災害調査団
団長 芥川 真一

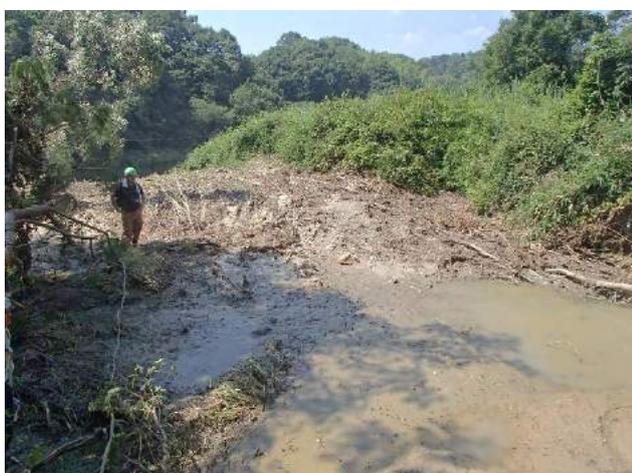
写真-6.6 崩壊箇所直下の耕作放棄地の状況

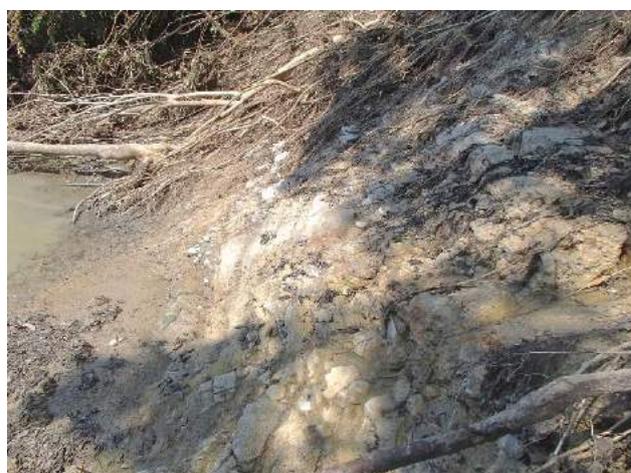
写真-6.7 崩壊した堤体直下の露頭

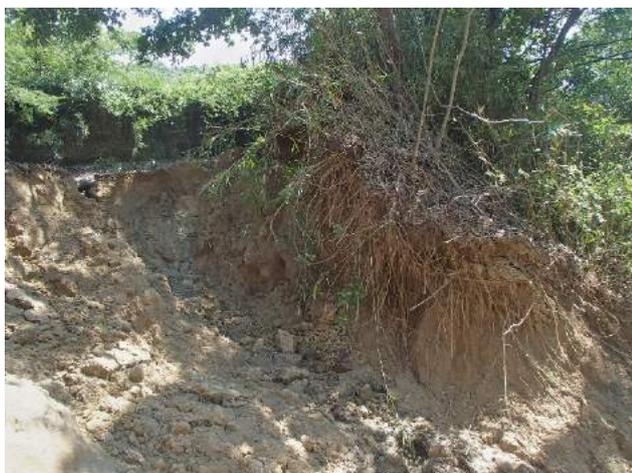
写真-6.8 堤体崩壊箇所の左岸側の状況

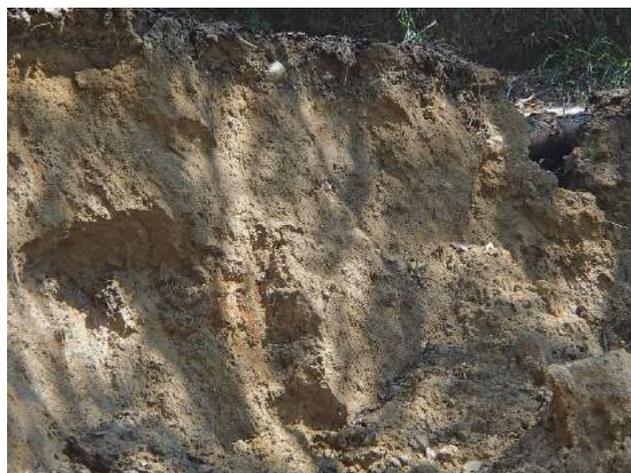
写真-6.9 堤体崩壊箇所の右岸側の状況

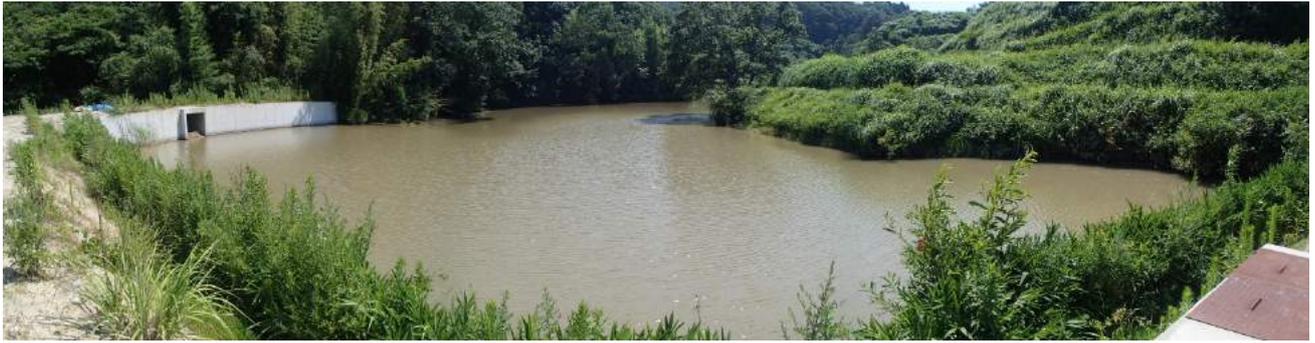
写真・6.10 崩壊箇所上流のため池（被災せず）

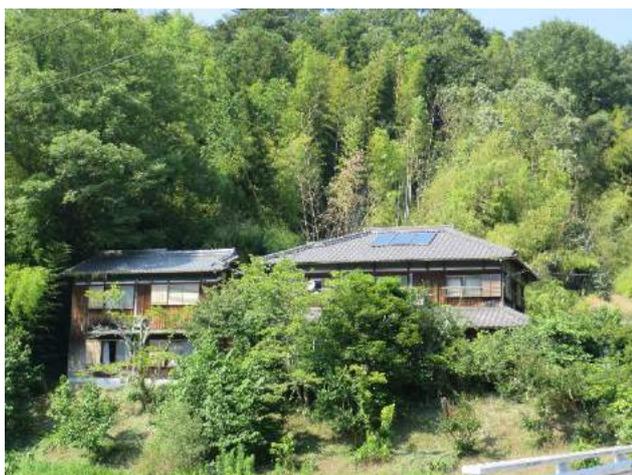
民家背面の自然斜面が表層崩壊（高さ 12m 程度）を生じたものである。現地踏査は近距離からの目視が中心であり、崩壊規模や民家への影響、集水地形であるかどうかの確認が十分に確認できなかった。崩壊土砂は植生のタケ類と一体化しており、比較的流出範囲は抑えられていた。崩壊土は神戸層群（吉川累層の）砂岩泥岩の風化層である。また、崩土の中には直径 50cm 程度の砂岩岩塊が含まれていた。

降雨浸透による有効応力の低下によってのり面が崩壊したものと考えられる。

写真-7.1 崩壊箇所の全景

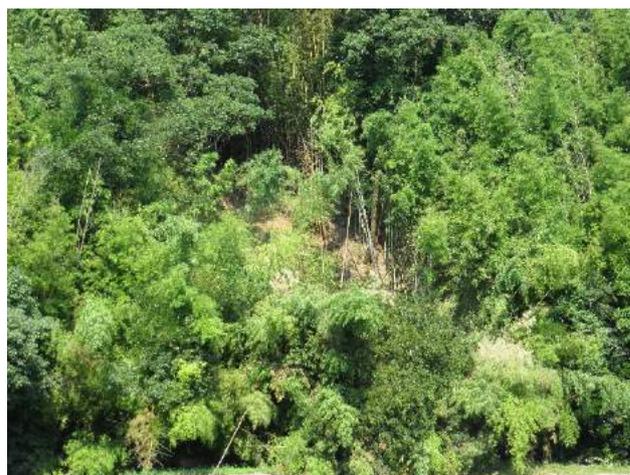
写真-7.2 崩壊源の状況

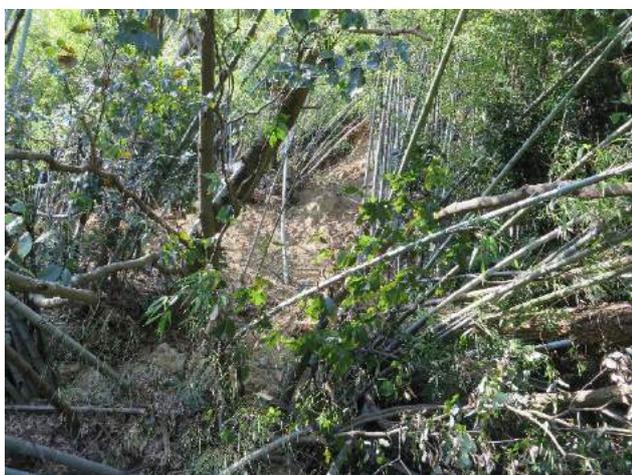
写真-7.3 崩土の堆積状況

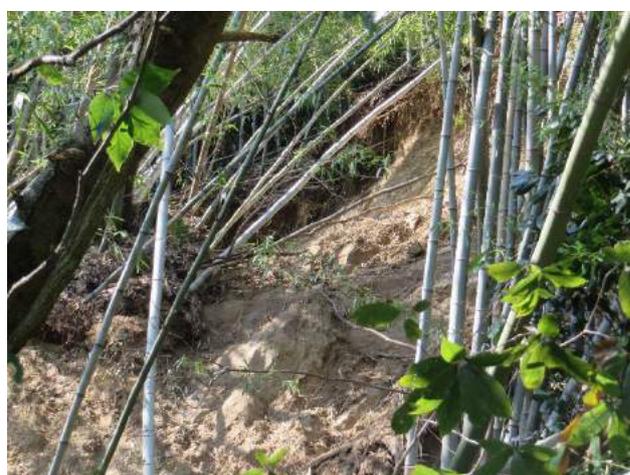
写真-7.4 崩土の堆積状況

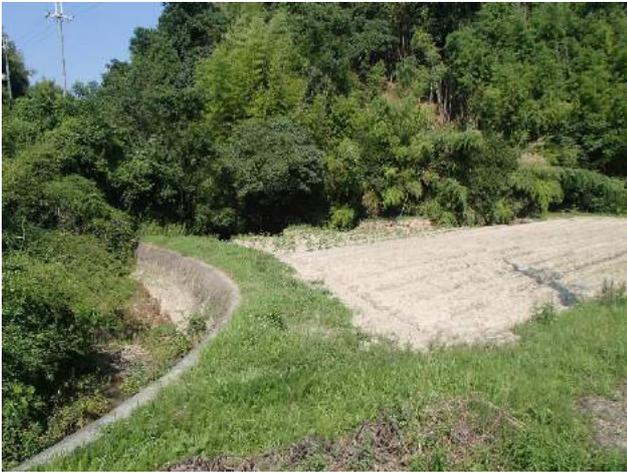
加古川水系美囊川の護岸が被災したものである。当箇所の美囊川は掘込河道となっており，耕作地を保全するため左岸側のみにブロック積護岸が築かれ，右岸側は天然河岸となっている。護岸の被災形態は前面に倒れこむモードで崩壊しているものと，法線を変えないまま背面土が浸食されて流失しているものがみられる。河道は崩壊土砂により閉塞されており，上流側は最大水深 1.5m 程度で湛水している。

被災した護岸は斜面崩壊に伴う河川閉塞により河川水が溢水し，護岸背面に回り込むことにより耕作地を浸食して崩壊に至ったと考えられる。斜面崩壊の原因は，河川水により法先が侵食され，のり面表層が不安定化した可能性と，雨水が表層崩壊に浸透することにより有効応力が減少して，崩壊に至った可能性とが挙げられる。現地踏査時点では判断がつかなかった。

写真-8.1 下流より崩壊箇所を望む

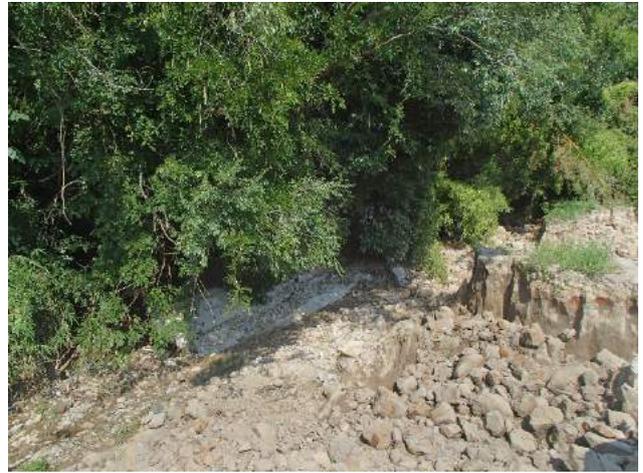
写真-8.2 前面に倒壊した被災護岸の状況

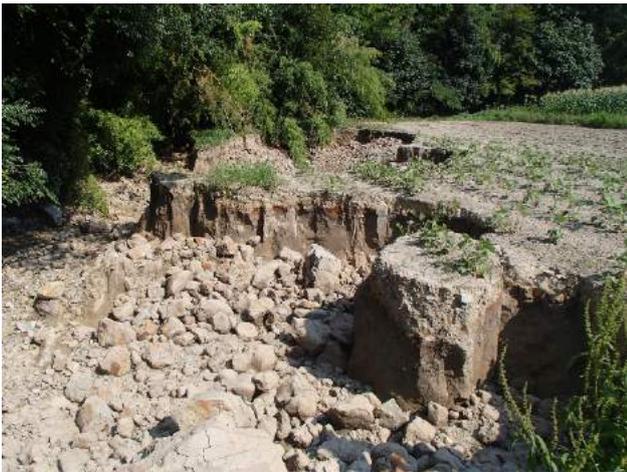
写真-8.3 耕作地の浸食状況

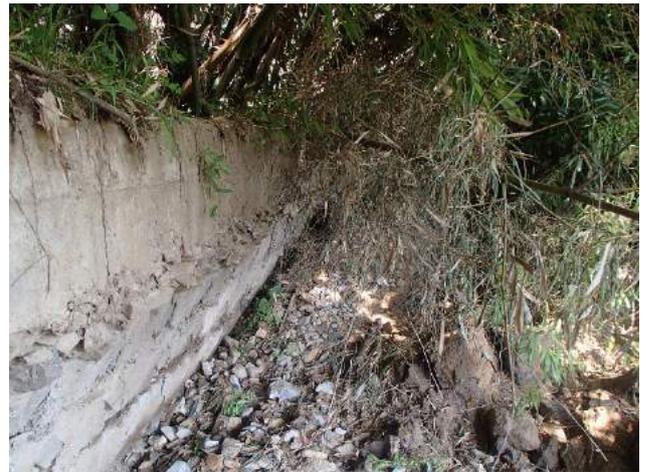
写真-8.4 背面土が侵食された護岸状況

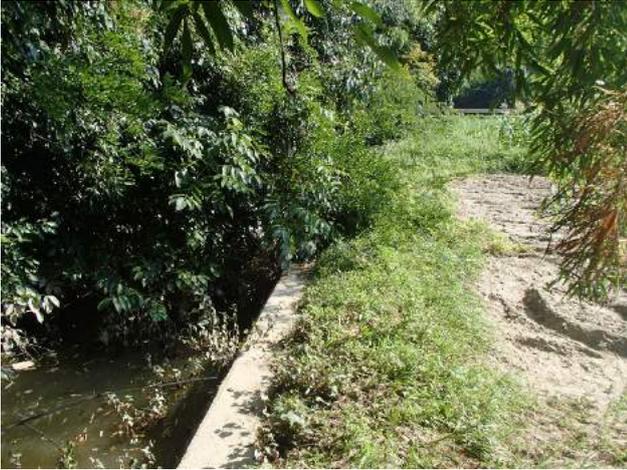
写真-8.5 被災箇所上流の湛水状況

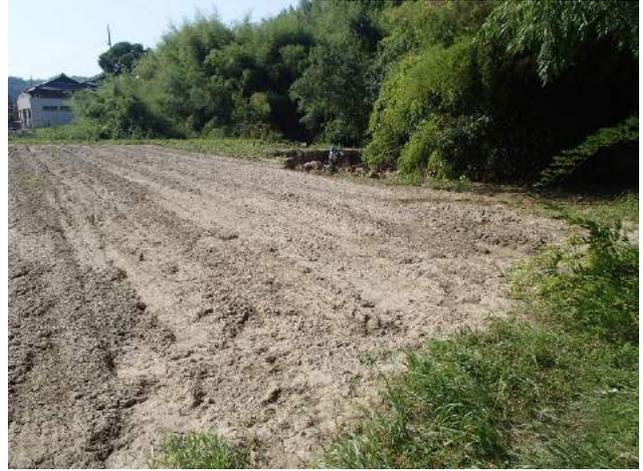
写真-8.6 上流より被災耕作地を望む

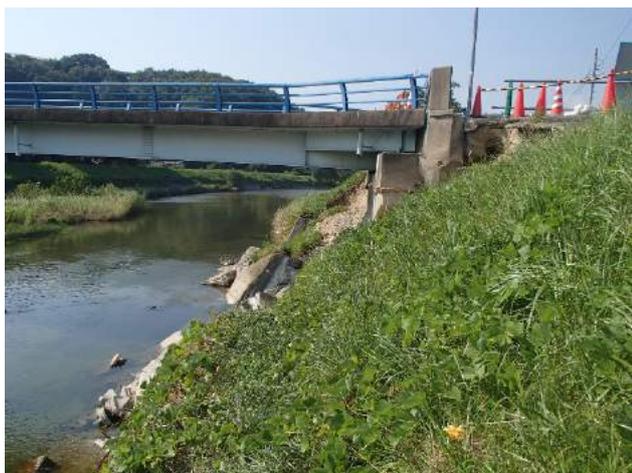
武庫川水系有野川にかかる廣瀬橋右岸側の条件護岸が被災したものである。被災した護岸は隔壁によって未崩壊擁壁と構造的に切り離されているため、被災したのは条件護岸の範囲（橋梁より 10m）のみであった。被災護岸、残置護岸共にブロック積擁壁であるが、ブロックの形状は異なっており、別時期に設置されたものと考えられる。被災した護岸は擁壁基礎が洗堀されることにより、基礎部が前面に移動するようなモードで崩壊している。崩壊は堤防天端にまで達し、市道と兼用されている管理用道路の舗装法肩が損傷していた。洪水時の痕跡からは護岸天端まで河川水は上昇していない様子であった。

上記のように、基礎洗堀によって護岸が崩壊したものと考えられる。上流側の護岸は根固め工が設置されていたため、被災を免れている。橋脚は河道内に 1 つだけであり、構造令で定められた設置基準から大きく逸脱していないと思われるため、護岸周辺に局所流が発生した可能性は低いと思われる。このため、護岸の根入れ深さが不足していたことが被災の主原因である可能性が高い。

写真-9.1 上流より崩壊箇所を望む

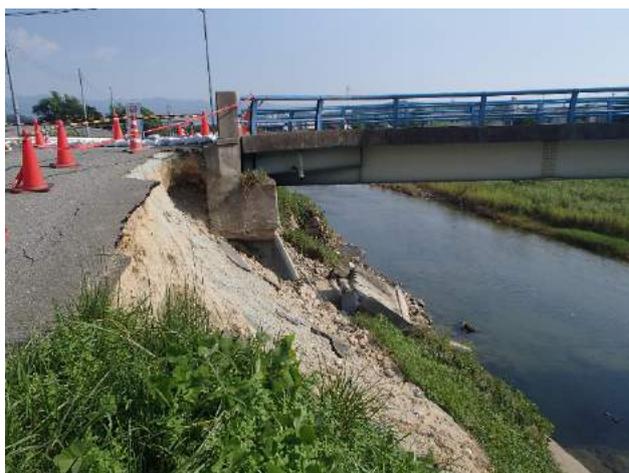
写真-9.2 下流より崩壊箇所を望む

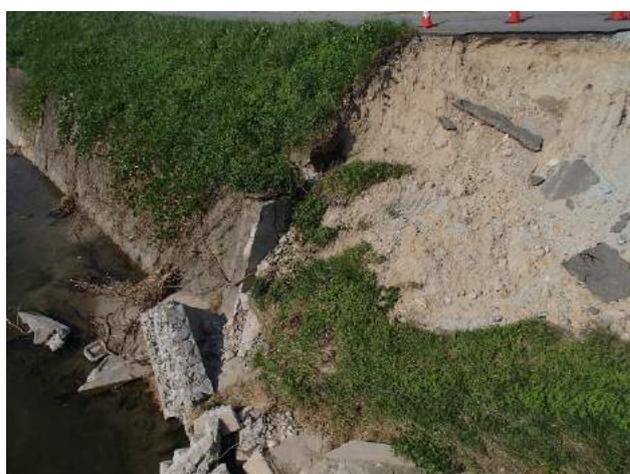
写真-9.4 広瀬橋より崩壊箇所下流を望む

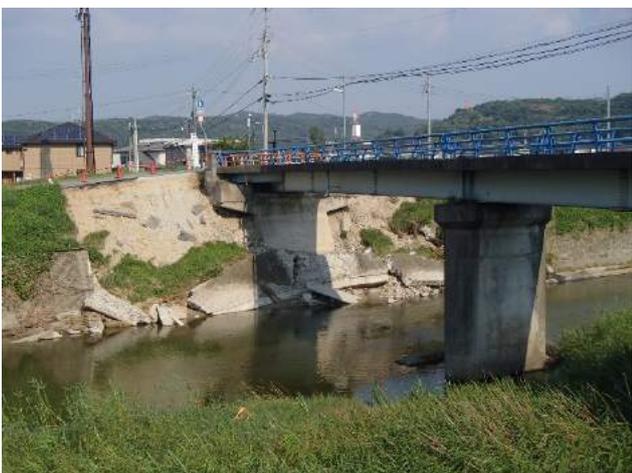
写真-9.5 対岸より変状箇所を望む

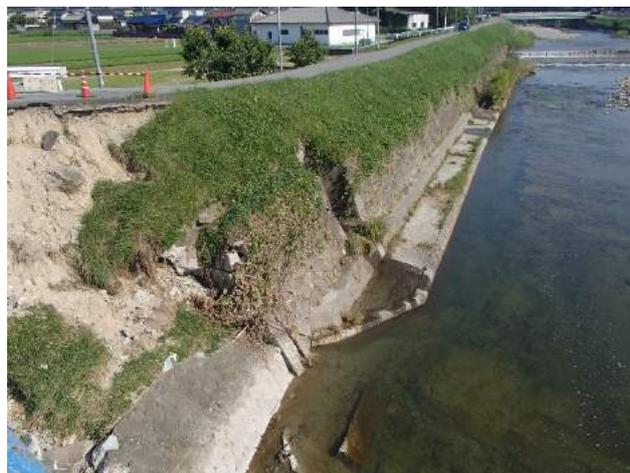
写真-9.6 上流側護岸と根固め工

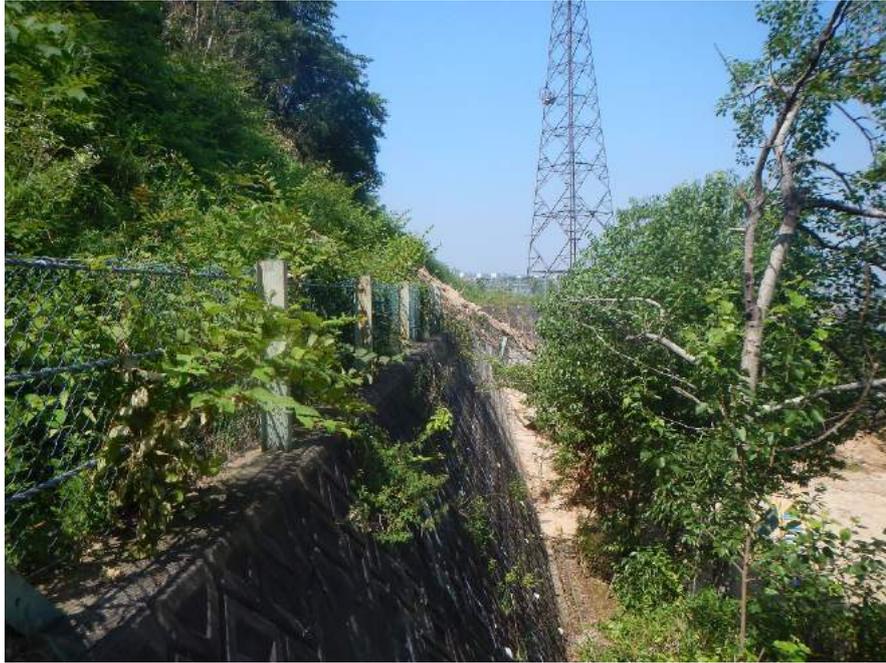
崩壊地の状況を図 5 から図 7 に示した。図 5 から斜面上部が崩壊し、下部に流下している状況が確認できる。崩壊した大部分の土砂は公園に堆積し、一部の土砂が公園下に流出している。図 6 より、最下段のり面にはのり面保護工やブロック積み擁壁の上に落石防護柵 H-1.0m が設置されていた。のり面保護工やブロック積み擁壁には大きな変状は認められないが、落石防護柵は、崩壊土砂の衝撃が大きく、土砂を受け止めることはできずにワイヤーは破断しないまま落下している（図 7）。このことから、現在、ブルーシートが施されている 2 段目より上の自然斜面やのり面が崩壊したものと推察される。

図 6 ブロック積擁壁ならびに落石防護柵の状況

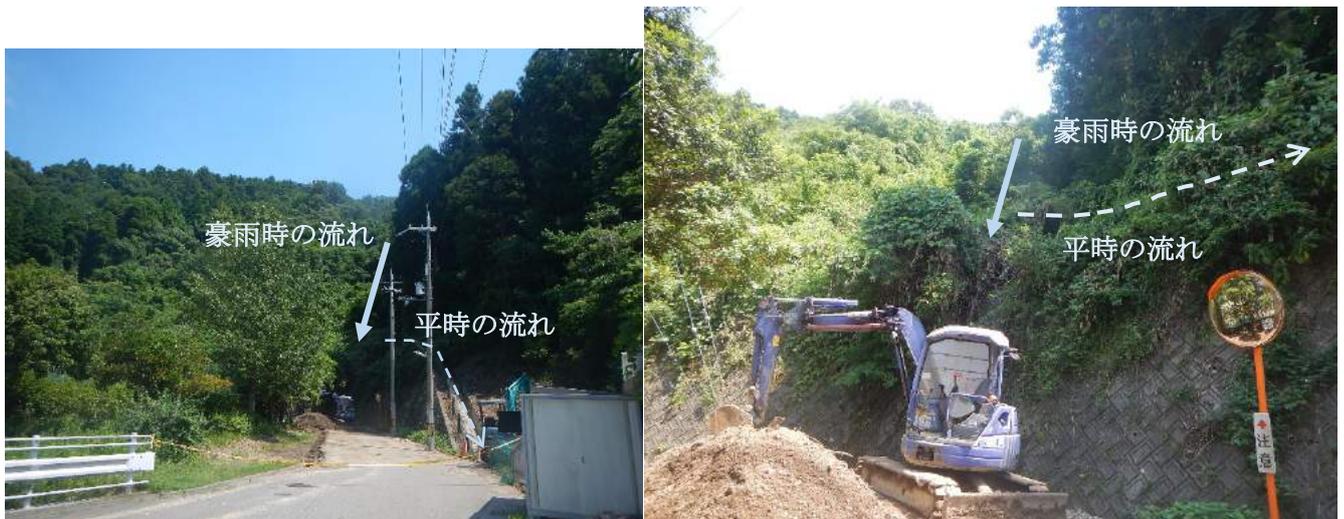
土砂流出箇所の状況を図 11 から図 12 に示した。図 11 から斜面向かって左側から土砂が流出している状況が確認できる。斜面向かって右側のブロック積みの背後には水路（0.45 m×0.45m程度）が整備されている。図 12 より、土砂を含む沢からの水が、水路に流れず、直進し、道路部に流出したと考えられる。最下段のブロック積みには大きな変状は認められない。

図 11 全景と土砂流出箇所の拡大

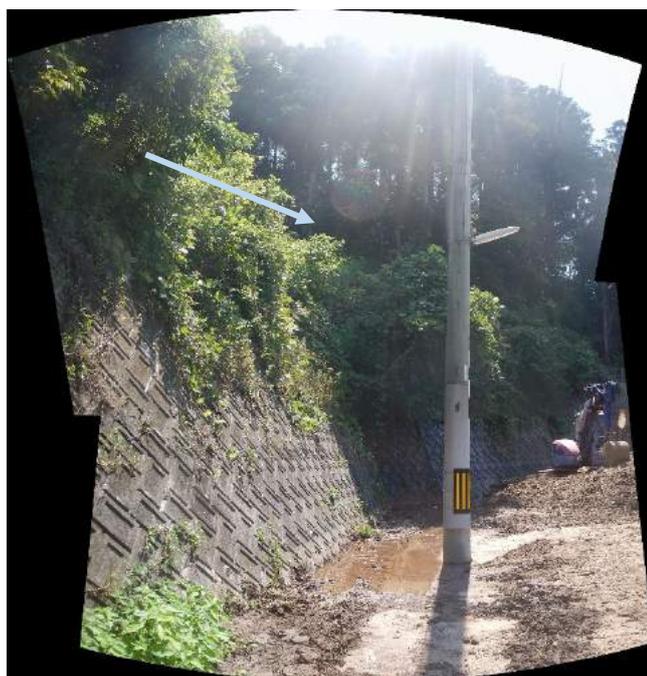
図 12 土砂流出箇所

当該箇所は、通常の降雨では、計画された水路によって下流へ流下させられるが、今回の降雨では、勢いよく土砂も一緒に流下してきたことから、水路では流すことができず、そのまま、道路部に流出したものと考えられる。当該箇所の直近には人家等なく、被害は出ていないが、造成時には、切土に近接する流域を持った谷がある場合、異常時の流出対策を考えておく必要があると言える。

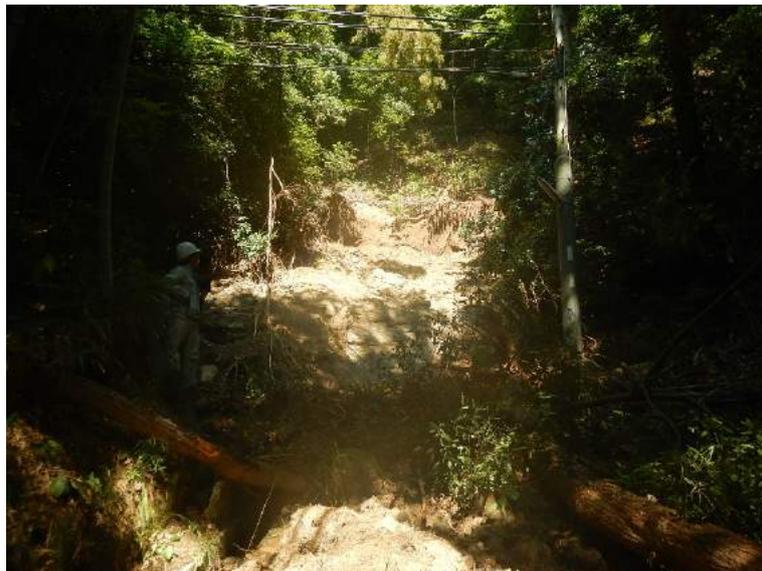
崩壊地の状況を図 16 から図 18 に示した。図 16 から斜面上部が崩壊し、下部に流下している状況を確認できる。崩壊は神戸層群の強風化層が崩壊して、その崩壊土砂が道路を塞いでいる。この崩壊箇所のすぐ直近では急傾斜地崩壊対策が施工されており、人家周辺での土砂災害は認められない（図 17、図 18）。このことから、周辺で崩壊するような降雨でも対策工は効果を発揮したものと考えられる。

図 16 崩壊地全景

推定される崩壊メカニズムは、小規模な谷地形を呈した表層と神戸層群の強風化砂岩が降雨浸透による有効応力の低下によって崩壊したものと考えられる。

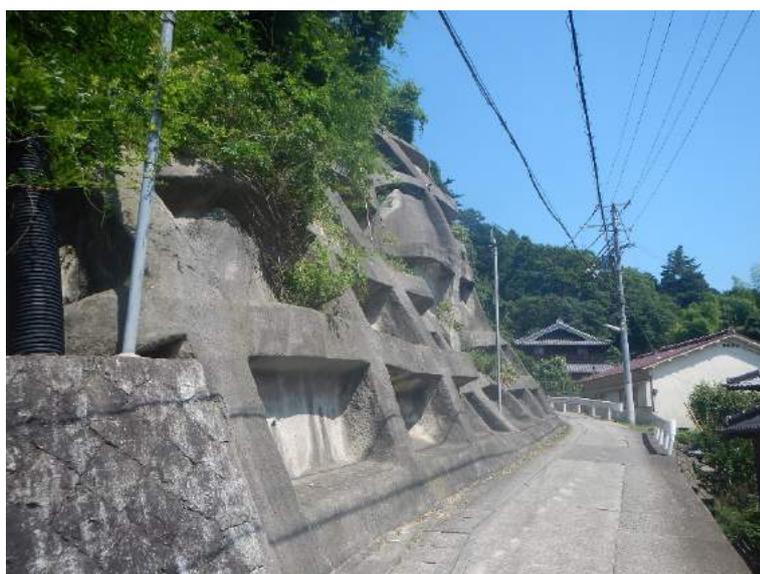
図 17 急傾斜地崩壊対策工（法枠と鉄筋挿入工）の状況

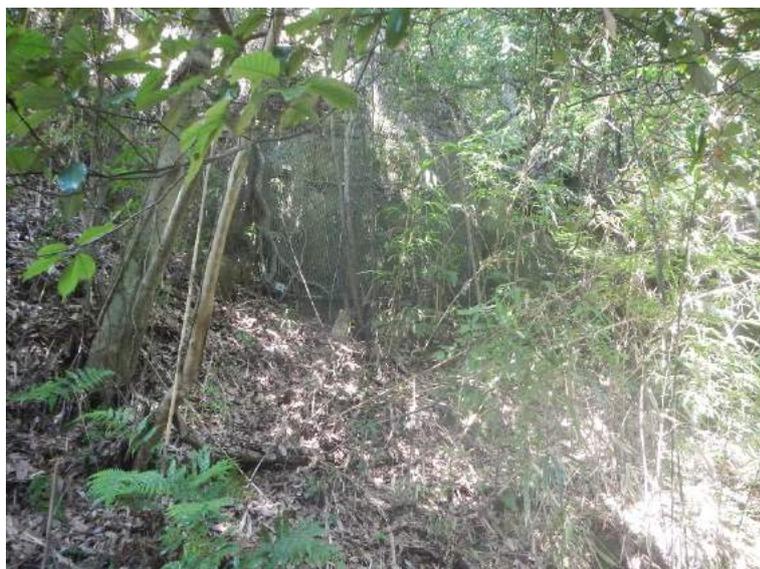
図 18 急傾斜地崩壊対策工（覆式落石防護網）の状況

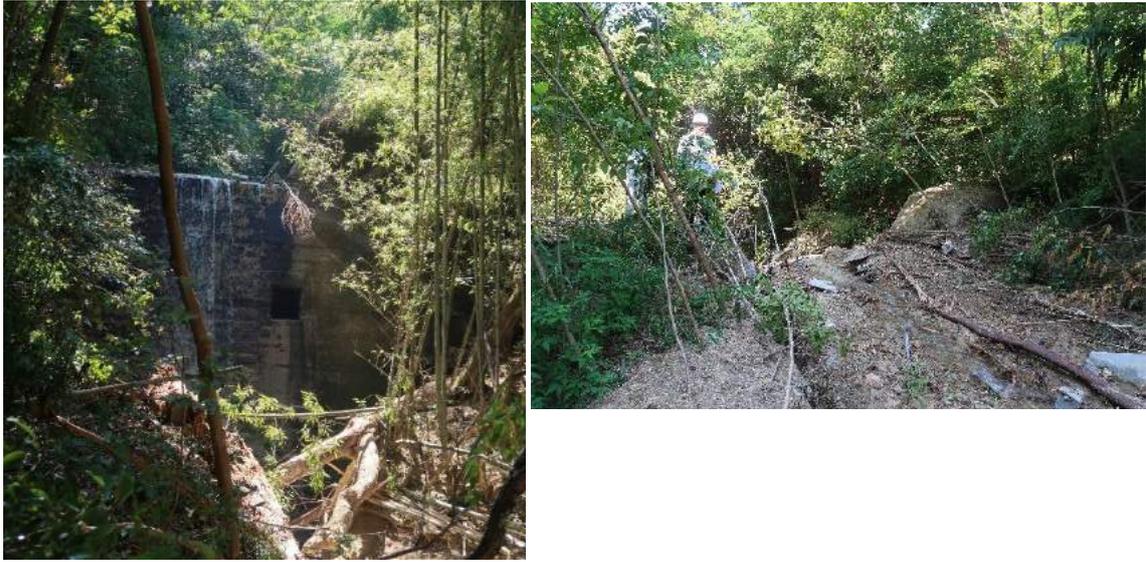
今回の土石流が発生した沢には、昭和36にも大きな土砂災害が発生し、下流に大きな被害をたらした。そのため、沢に二基の砂防ダムが設置されたと伺える。しかし、現地調査時の状況を見ると、砂防ダムの貯砂池はすでに満杯となっており、その上に植生が茂っていたことが推察される（写真①-3と写真①-4）。こういった状態となった砂防ダムは、移動土砂のエネルギーをより多く消耗し、その破壊力を低下させることには一定の効果があると思われるが、移動土砂を完全に止めることができなかった。もし砂防ダムに堆積した土砂がなかったら、今回の土石流で移動した土砂を完全に止めた可能性が高いと推測される。

写真①-3：沢の出口付近で設置された砂防ダムおよび貯砂池における土砂堆積状況

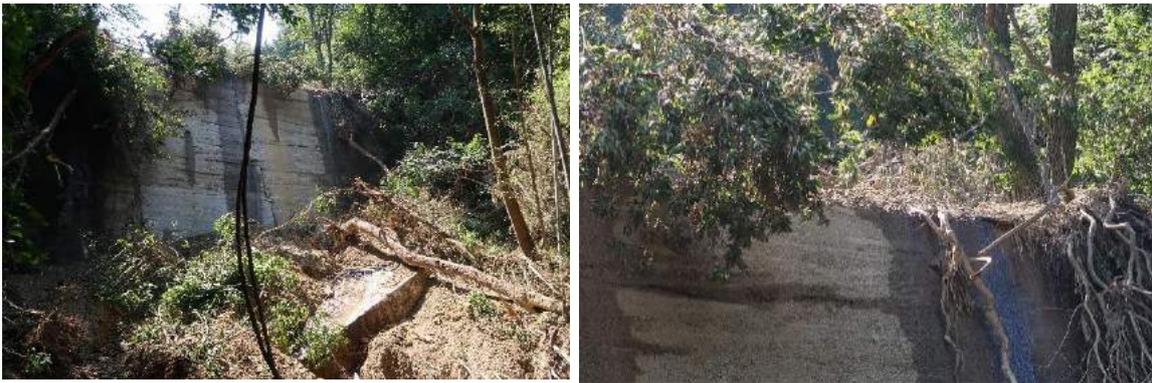
写真①-4：沢の中腹に設置された砂防ダムおよび土砂堆積状況

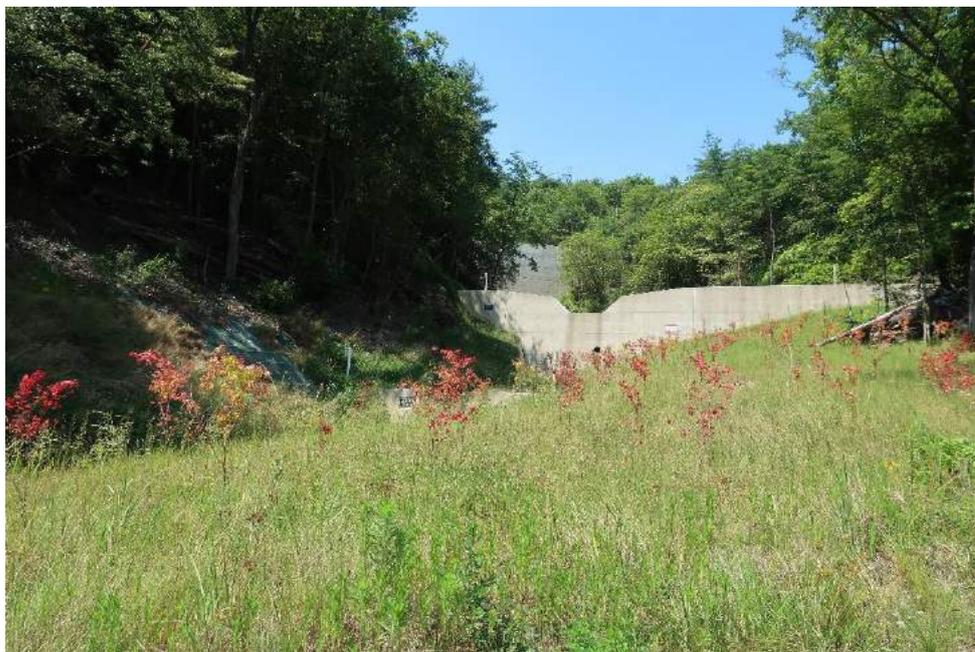
写真②-1には、北区有野台地区において建設された砂防ダムを示す。砂防ダムの設置場所付近の状況は、図②-1に示す。沢の上流側において、崩壊や土石流の発生状況を確認していないが、下流側からみた限りは、土石流の痕跡はなかった。また、Google Earth 画像から、沢には三基のダムが設置されていることがわかる (写真②-2)。

写真②-1：北区有野台地区において建設された砂防ダム。今回の豪雨による土砂災害の痕跡が見られなかった。

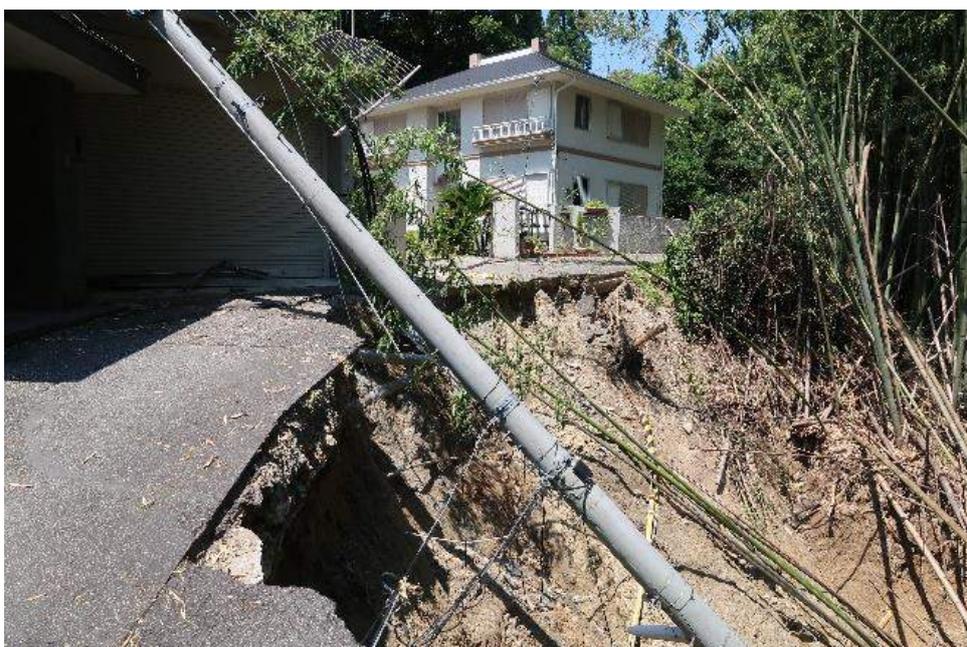
神戸市北区八多町柳谷地区において発生した道路の路肩崩壊である。図③-1には、崩壊の発生場所をしめす。道路の路肩斜面に設置された電柱が崩土とともに移動した写真③-1。原因としては、大雨による地下水の上昇が考えられるが、この場所においては、集中的な排水による路肩での浸食もあったと推測される (写真③-2)。

写真③-1：崩壊した斜面および倒れた電柱

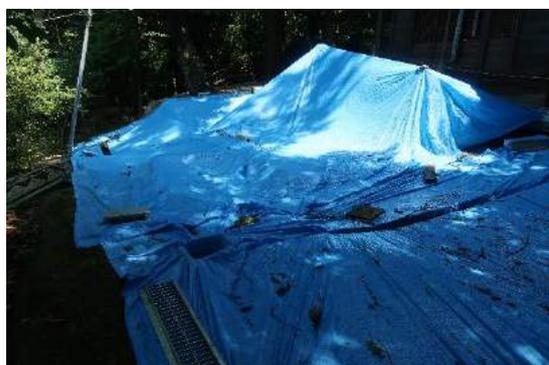
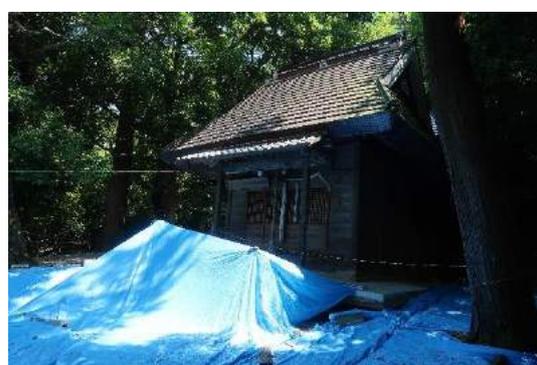
地すべりによって、神社本殿前のグラウンドにおいて多数の開口クラックが形成された(図④-1)。降水浸透を防ぐためには、これらのクラックはブルーシートで覆われている(写真④-1)。クラックは神社の敷地に広く分布している(写真④-2)。また、地すべり変動によって、神社入り口の階段が全体として隆起している(写真④-3)。局所的には、排水溝のコンクリートブロックや敷石が大きく回転し、階段が完全に破壊された(写真④-4)。

写真④-1：本殿前のグラウンドのクラックを覆うブルーシート

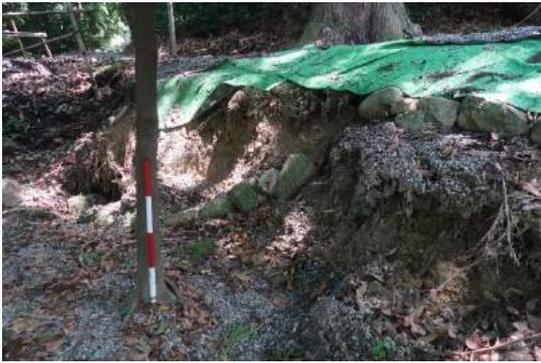
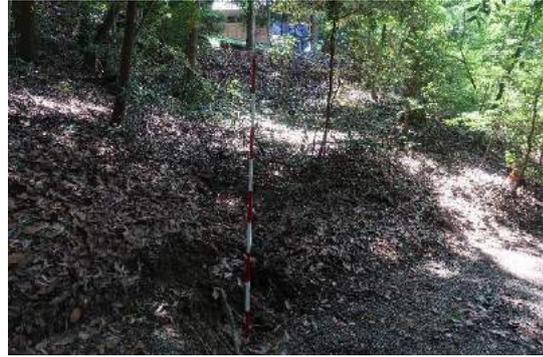
写真④- 2 : 神社の敷地に形成された滑落崖

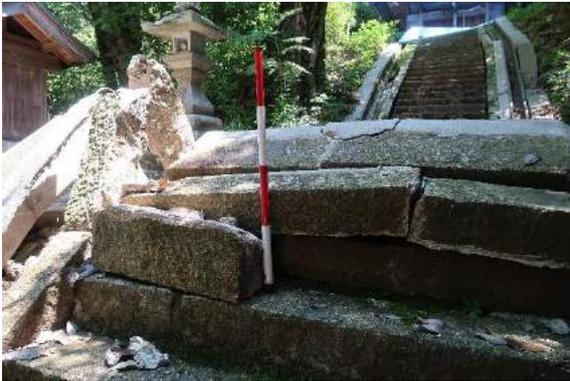
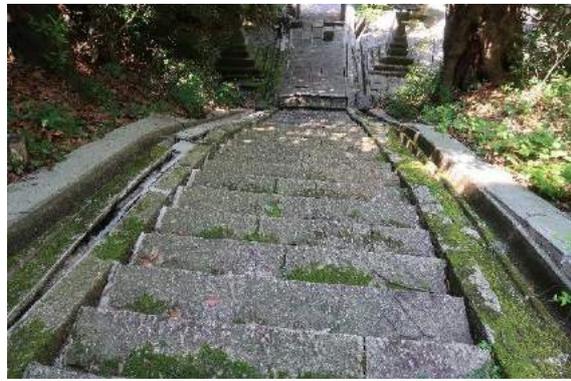
写真④- 3 : 地すべり変動により隆起した階段

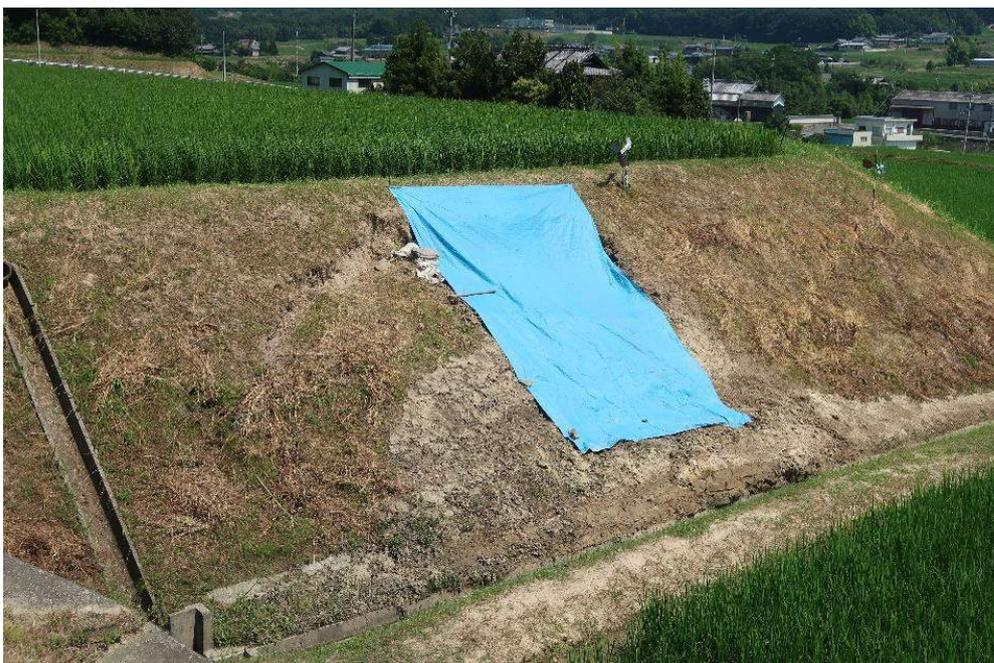
淡河町萩原地区の田圃の畦において発生した浅い地すべりである。水田からの越流があったかもしれないが、畦内における水圧の上昇により斜面が不安定化し、地すべりが発生したと考えられる。移動した土砂は大きく二つのブロックとして分けられる。滑落崖の形状より、回転型地すべりが発生したと考えられる。畦の傾斜は約36°である。

写真⑥-1：畦において発生した地すべり

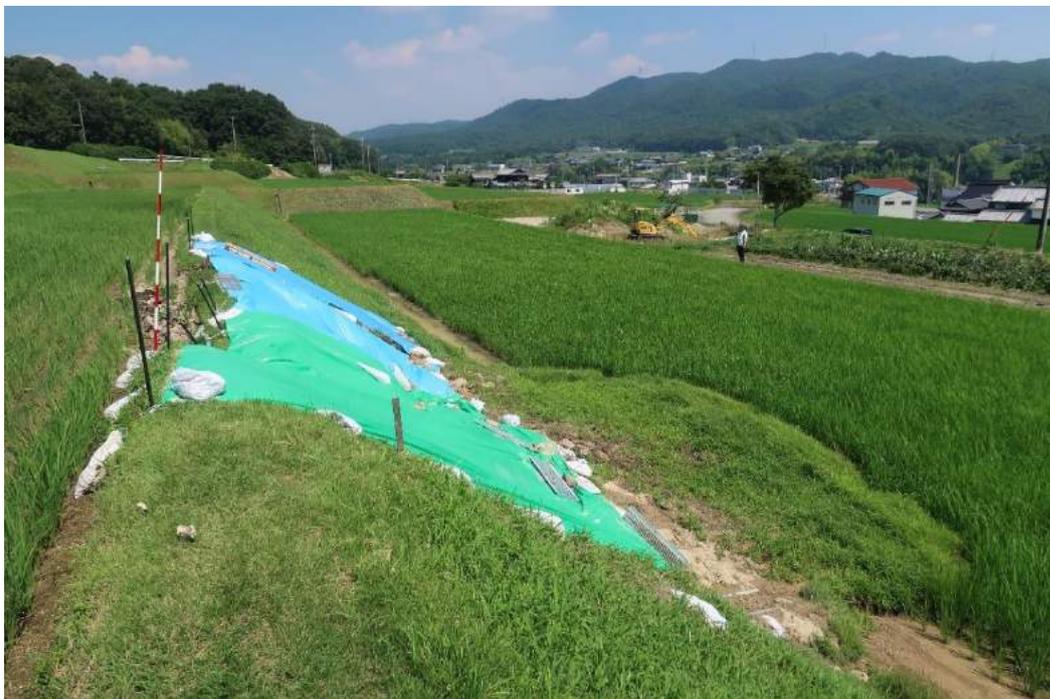
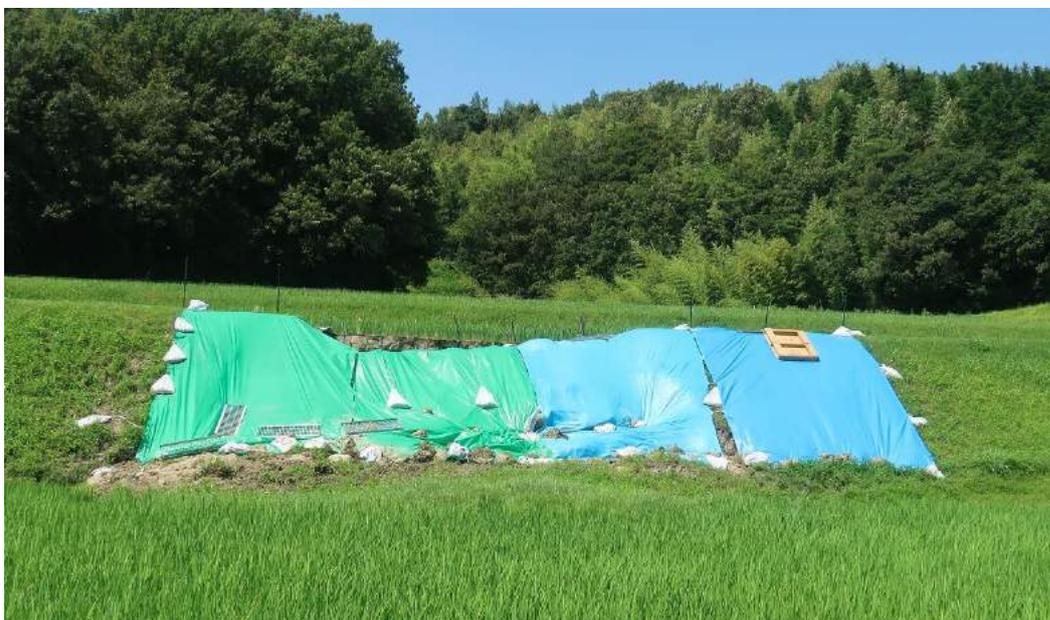
写真⑦-1には、淡河町萩原地区の田圃の畦において発生した地すべりを示す。写真⑥-1に示す地すべりより、規模が大きい。また、移動した土砂が、ほぼ攪乱されず、下方の田圃に堆積した。斜面傾斜は約40°になる。

写真⑦-1：田圃の畦において発生した地すべり

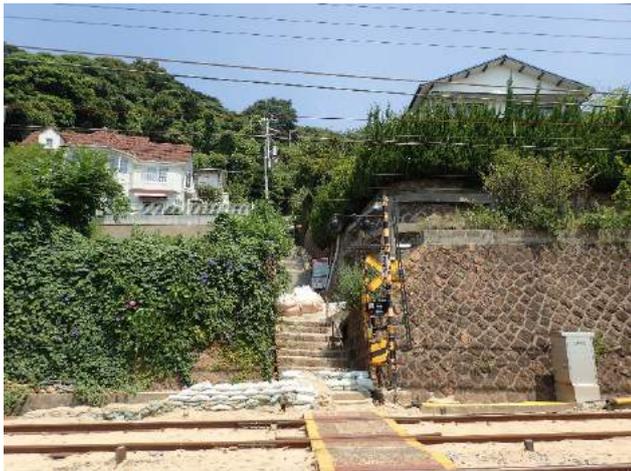
のり面が幅 8m、高さ 20m にわたり崩壊し、私道（階段）に沿って土砂が流出し、山陽電鉄本線の線路にまで達した箇所である。崩壊土砂はフェンスを破壊し、私道を乗り越えて崩壊箇所頭部より約 30m 下の民家にまで到達した。民家は損壊し、現地調査時点においても立入り禁止処置となっている。なお、住人は事前に避難していたため、無事であった。報道によれば、7 月 6 日午後 2 時 20 分ころに崩壊が発生したようで、土砂が山陽電鉄本線の線路を塞ぎ、その影響で山陽電鉄本線は 8 日午後 0 時半まで運行休止となった。また、崩壊箇所の下部ののり面はコンクリート枠工による対策が行われており、土砂で覆われていたため十分な確認はできなかったものの、目立った損壊は見られなかった。

写真-1.1 崩壊土砂到達箇所状況(山陽電鉄)

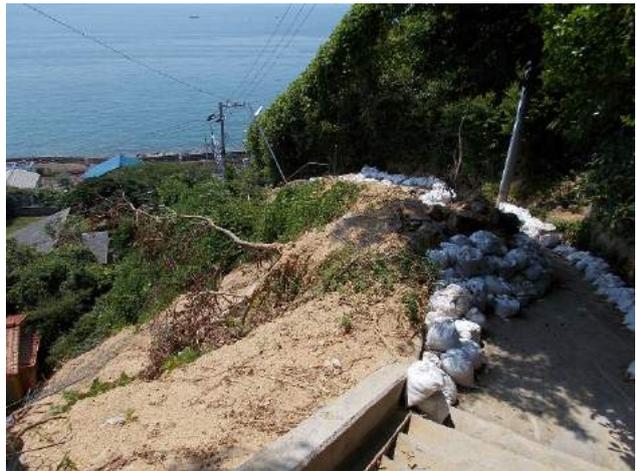
写真-1.2 私道の土砂撤去状況

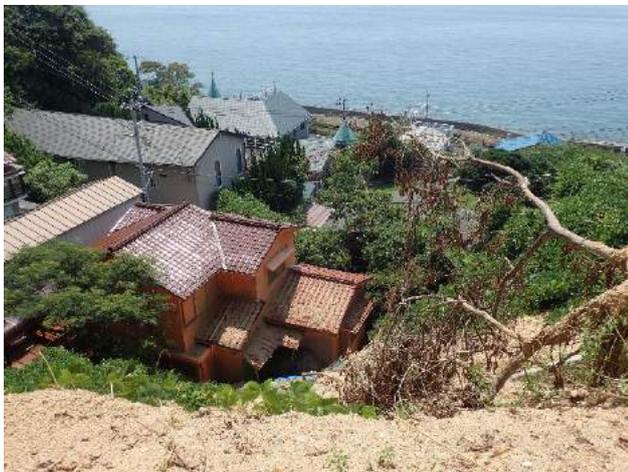
写真-1.3 民家の被災状況

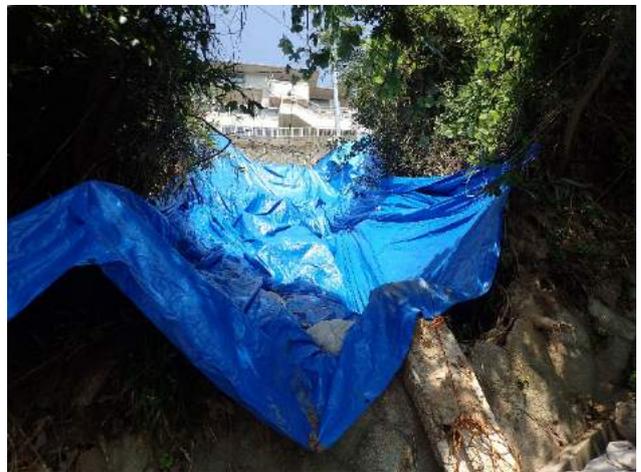
写真-1.4 崩壊箇所下端の状況

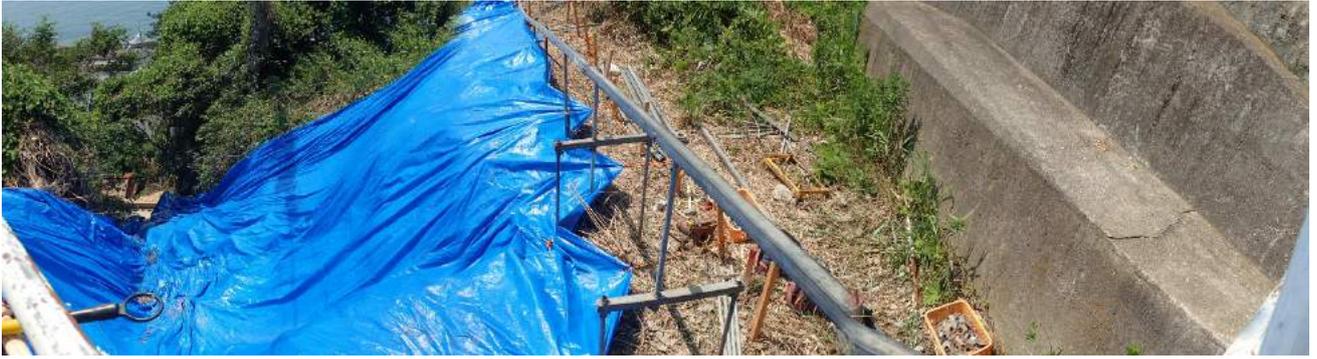
崩壊箇所頭部は平場が設けられているが、道路排水工はこの平場に直接排水する構造となっていた。このため、降雨以上の水が崩壊箇所頭部に集まり、浸透による有効応力の低下や表層侵食を招き、崩壊に至ったものと考えられる。堅排水工が設置されていた可能性もあるが、現地踏査時は確認できなかった。仮にあったとしても、十分に機能しなかったものと想定される。また、崩壊土砂は飽和化による強度低下を招きやすく、浸食作用を受けやすい風化花崗岩（まさ土）であり、粒度特性から相当に風化が進んでいたと推測されることも、被害を招いた素因として指摘される。

写真-1.7 崩壊箇所頭部の状況

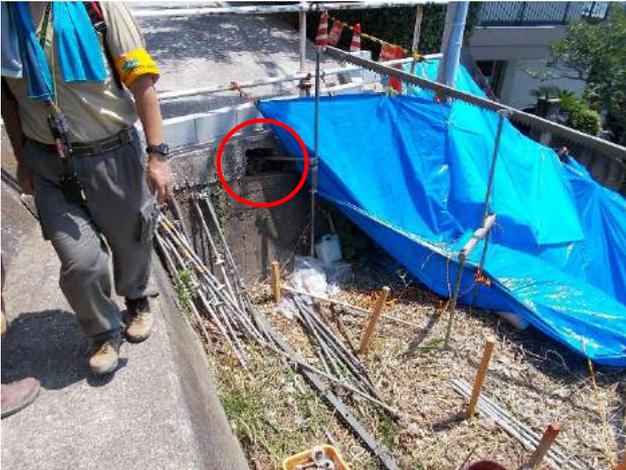
写真-1.8 道路排水工の流末状況

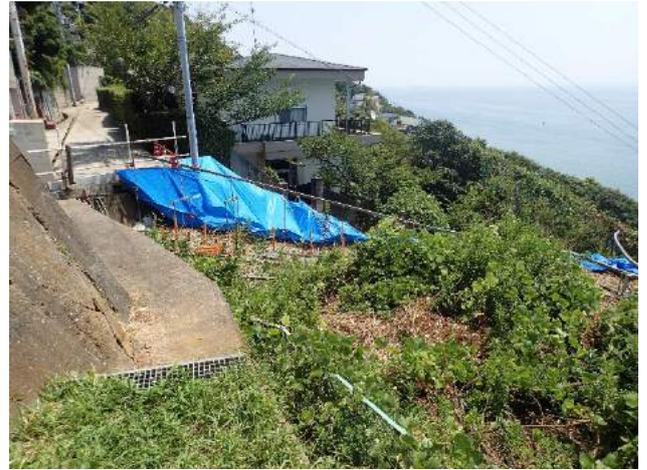
写真-1.9 崩壊箇所頭部の平場(西側より)

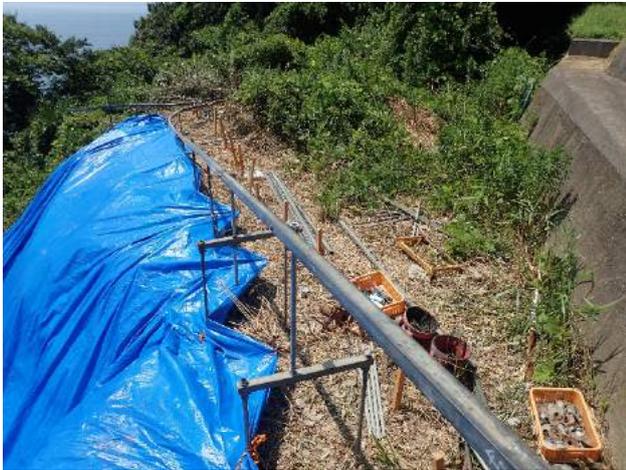
写真-1.10 崩壊箇所頭部の平場(東側より)

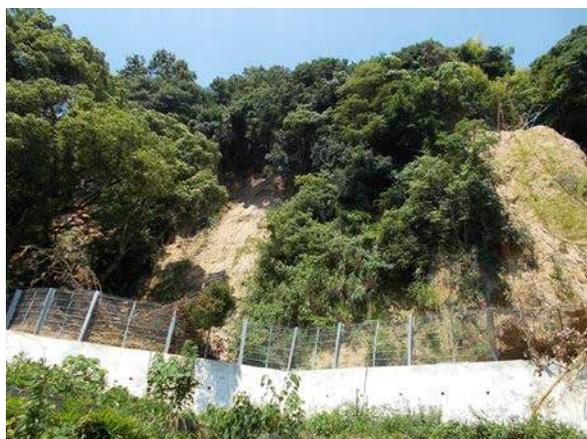
急傾斜地対策工が施工されているのり面が幅約 30m、高さ約 30m にわたり崩壊し、待受け式擁壁天端の落石防護柵に倒木および崩落土砂が衝突、堆積し、落石防護柵が損傷した箇所である。倒木および崩落土砂は落石防護柵を越えて擁壁前面に到達していないが、落石防護柵の支柱の一部は座屈を生じている。また、擁壁背面のポケット部分は崩落土砂が堆積するとともに、滞水している状態である。現地において明確な湧水が確認されないこと、擁壁の水抜き孔からの水の流出が確認されないことから、当該土砂に含まれる細粒分が多いため、崩壊発生時の水が浸透せず滞水しているものと推定される。

写真-2.2 崩壊斜面(左側)の状況

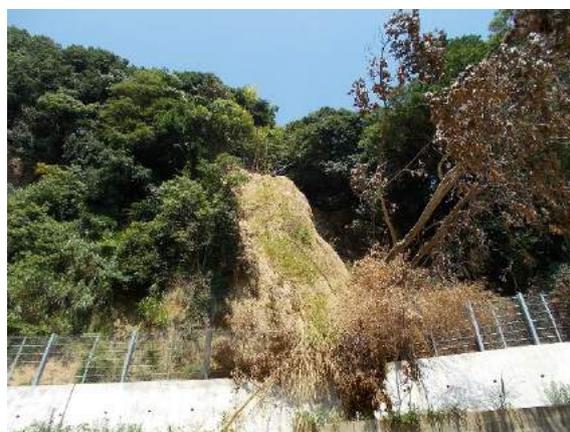
写真-2.3 崩壊斜面(右側)の状況

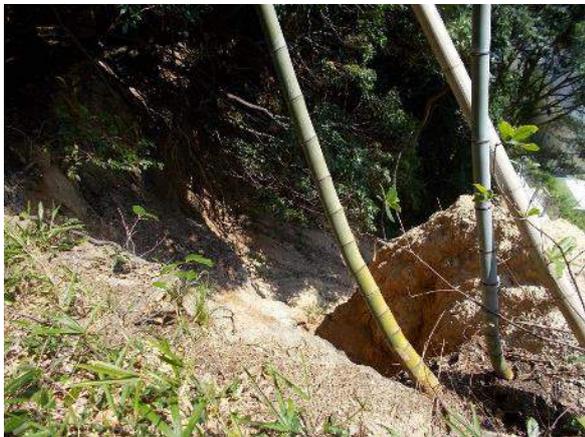
写真-2.6 崩壊斜面滑落崖の状況

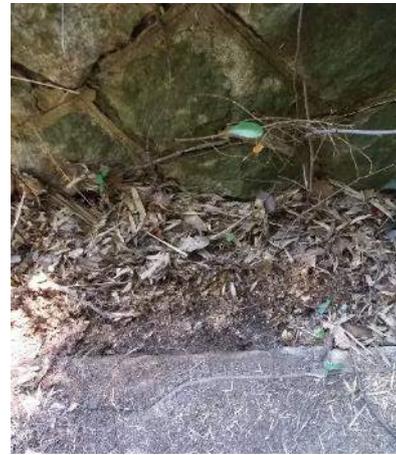
って崩落土砂が抑止された程度の崩落土量であった。これらの現状より、崩落斜面頂部の既設側溝に当初より損傷や不適切な勾配となっている箇所が存在し、その場所からの漏水、越流等により斜面頂部に雨水が浸透し、斜面表層の土砂の有効応力の低下や表層侵食が進行した結果、当該箇所を起点とする崩壊が発生したものと考えられる。

写真-2.7 崩壊斜面頂部の既設側溝

- ①谷側が石積，山側がコンクリート壁の既設側溝が設置されていた
- ②今回の豪雨により当該部分において漏水，越流等の排水不良が発生（従前より継続的に発生していた可能性も否定できない）
- ③上記②箇所を滑落崖とする斜面崩壊が発生し，当該石積み，コンクリート側溝壁と共に斜面下方に崩落

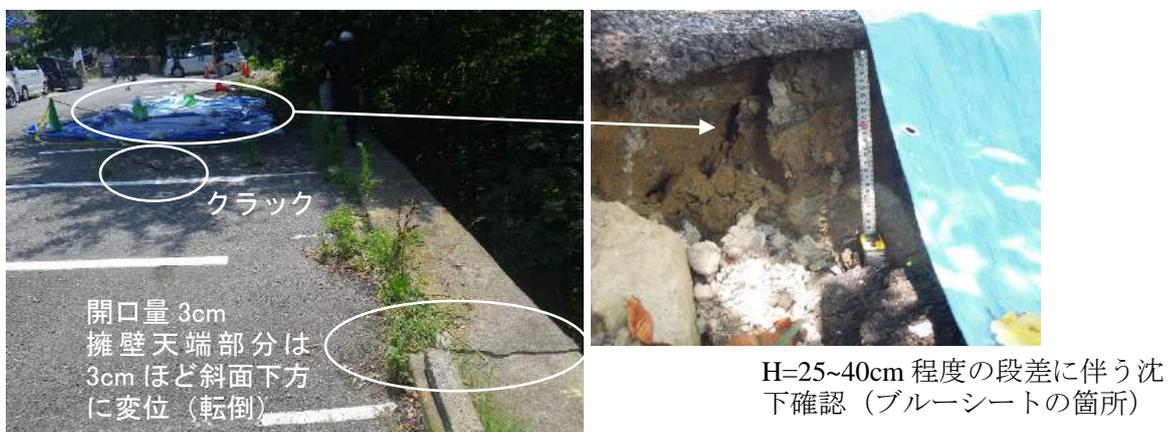
2) 擁壁の状況

駐車場南西部の2本の桜付近が陥没（最大約40cm）しており、擁壁がはらみ出していることから、駐車場内の雨水が表面流となって擁壁天端から流出し、基礎部を侵食した可能性が高い。なお、地元住民の話によると、当該駐車場は数年前にも同様の沈下が発生し、ブルーシート手前側（駐車場被災箇所の写真参照）のみ鉄筋を入れる等の補修をしたとのことであった。擁壁下の斜面内には高さ約1m程度の崩落崖が3か所確認できている。亀裂に対し横断する根系に強い引張力が作用している箇所もある。当該箇所に関しては、今後も詳細な調査が必要である。

排水パイプ内には土砂が詰まっている。なお、排水口からの水の流跡を確認した。

擁壁下部の基礎部分が空洞化しており、周辺には地盤の侵食跡を確認した。これより、降雨時に地下水の流出があったことが推定される。

擁壁下部の基礎付近に見られた粘土。高含水比状態である。

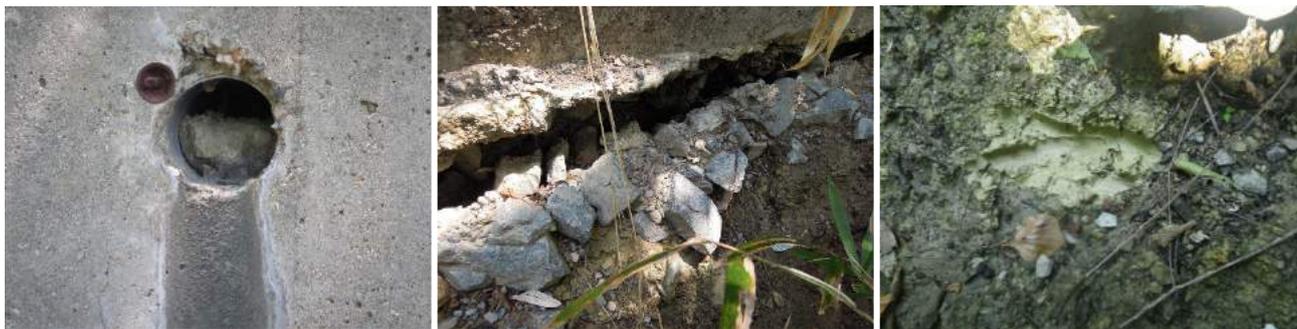
3) 斜面内での崩壊状況

擁壁直下の斜面に見られる段差クラック。擁壁部のクラックと連続している可能性が高い。

斜面下方に見られる段差クラック。斜面と平行して連続的に分布。一部、根が緊張している箇所も確認（○の箇所）。

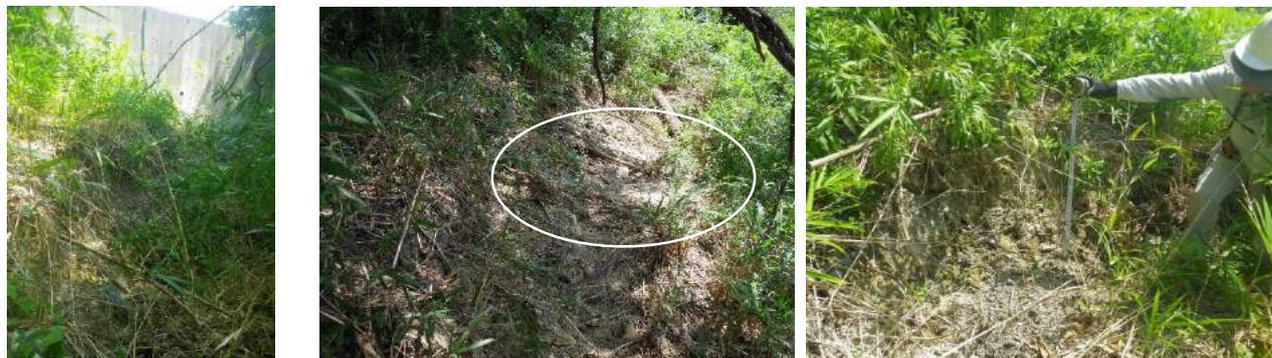
斜面下部（遷緩線付近）における圧縮変位を示唆する土砂の押し出し（隆起し、植生が前面に転倒）を確認。

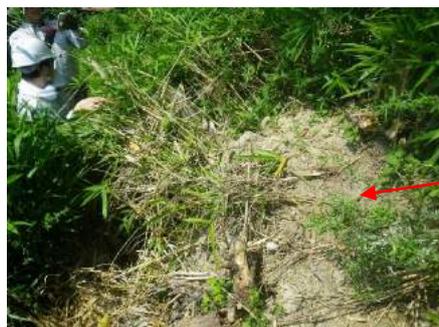
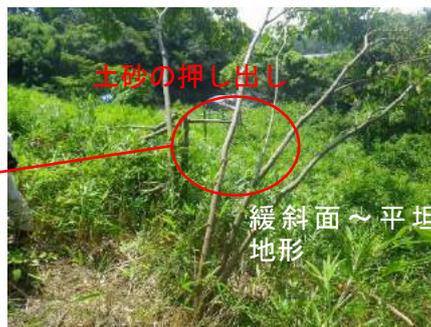
斜面の段差クラック近傍に、倒木の後を確認。

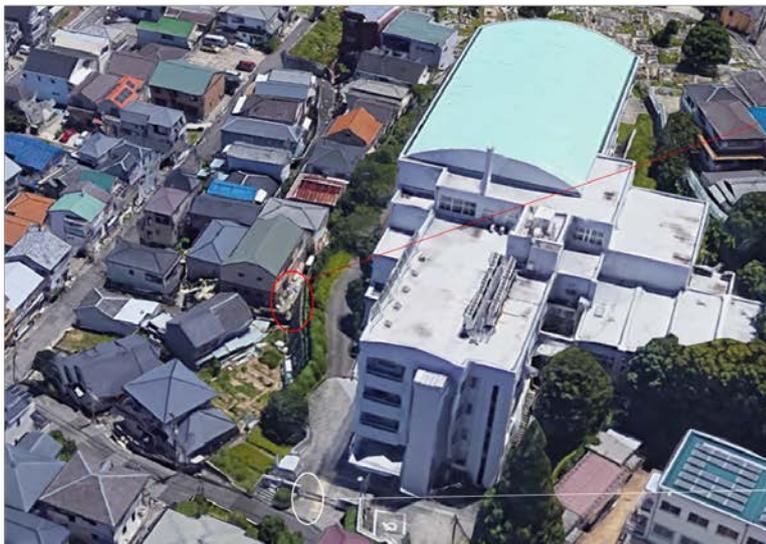
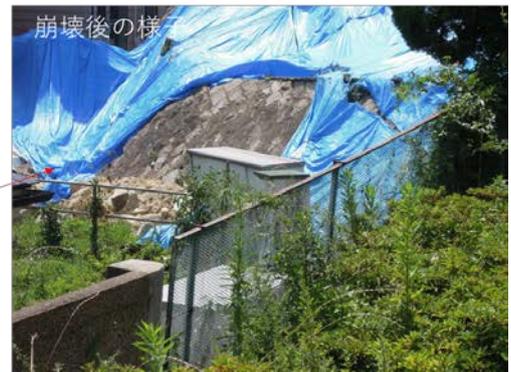
図-5 当該箇所の被災状況

崩壊箇所は、擁壁上部の道路が曲がっている箇所の直下であったため、学校敷地内のスロープを流下する表流水やスロープ沿いの側溝から溢水した水（側溝通水量を上回る降雨流出量、側溝の屈曲、目詰まり等の可能性）が擁壁背後から流入したことにより崩壊が生じた可能性が高い。排水パイプが少ないことも崩壊の要因となった可能性が考えられる。

斜面を泥土が
流れた後を確認
（○の箇所）

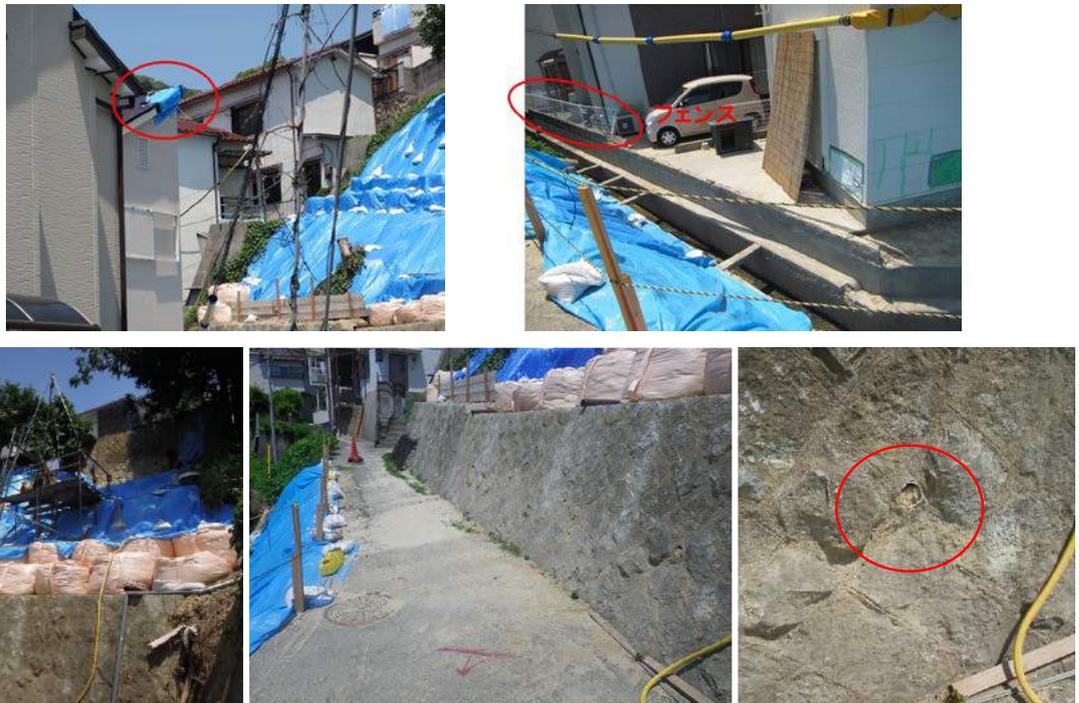
図-7 当該箇所の被災状況

図-7に被災状況を示すが、擁壁には水抜き孔があるものの、側溝等の排水設備が存在しないようである。したがって、豪雨時に水抜き孔から流出した排水が斜面内に流入した可能性が考えられる。また、斜面下の新築民家の2階屋根が破損していることから、崩壊時になんらかの物体が当たったものと思われる。斜面崩壊に伴いフェンスが撤去されているが、どの程度効果があったか検証が望まれる。

崩壊斜面の全景。

擁壁の状況。擁壁自体には水抜き孔があるが、土砂で完全に埋まっていること（写真中○の箇所）、道路沿いに側溝等の排水設備がないことなどから、降雨時には路面に排水が流出する状況となっていることが伺える。
