平成 30 年 9 月 4 日

斜面災害調査箇所報告

公益社団法人地盤工学会関西支部 平成 30 年 7 月豪雨災害調査団
団長 芥川 真一

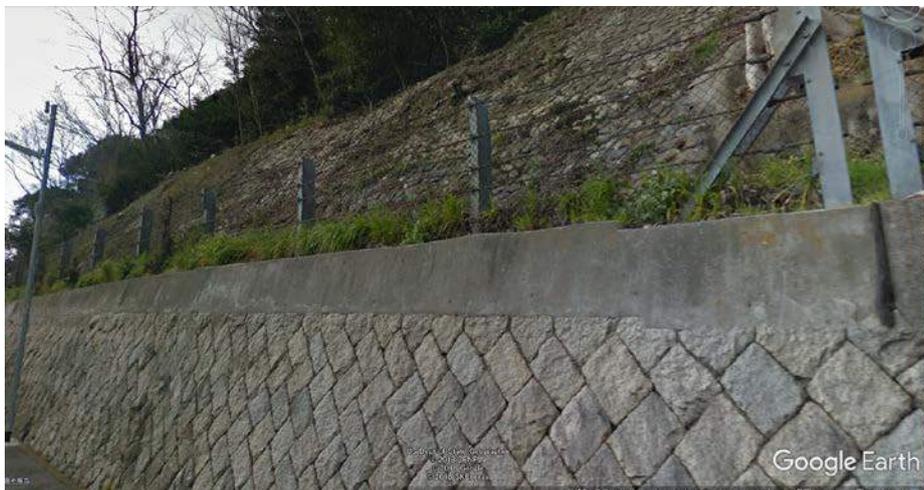
図-11 崩壊前の斜面の様子 (Google Earth より抜粋、石張り工が中腹までなされている)

当該地における崩壊前の状況を Google Earth で確認すると (図-11 参照)、石張り工自体は斜面中腹まで存在していたことが伺える。したがって、当該斜面の崩壊は、降雨が地盤に浸透せず石張り表面を流下した水が、亀裂や隙間から地盤内に浸透し、間隙水圧が上昇したことが一因となっている可能性が考えられる。

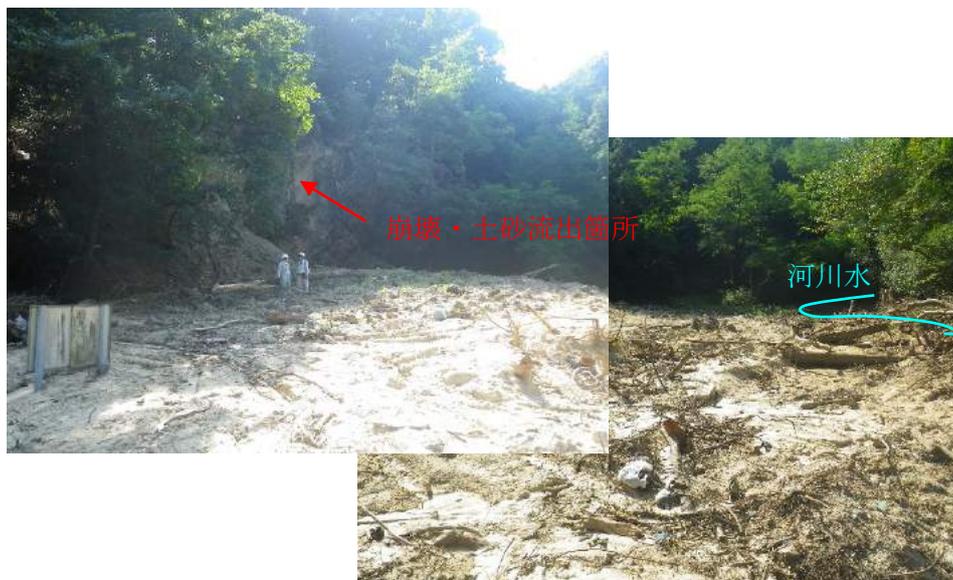
図-12 土砂流出の状況

当該箇所はホタルの里として、市民の憩いの場となっている場所である。図-12にあるように、天井川右岸の崩壊がみられ、対岸まで土砂が流入している様子が伺える。

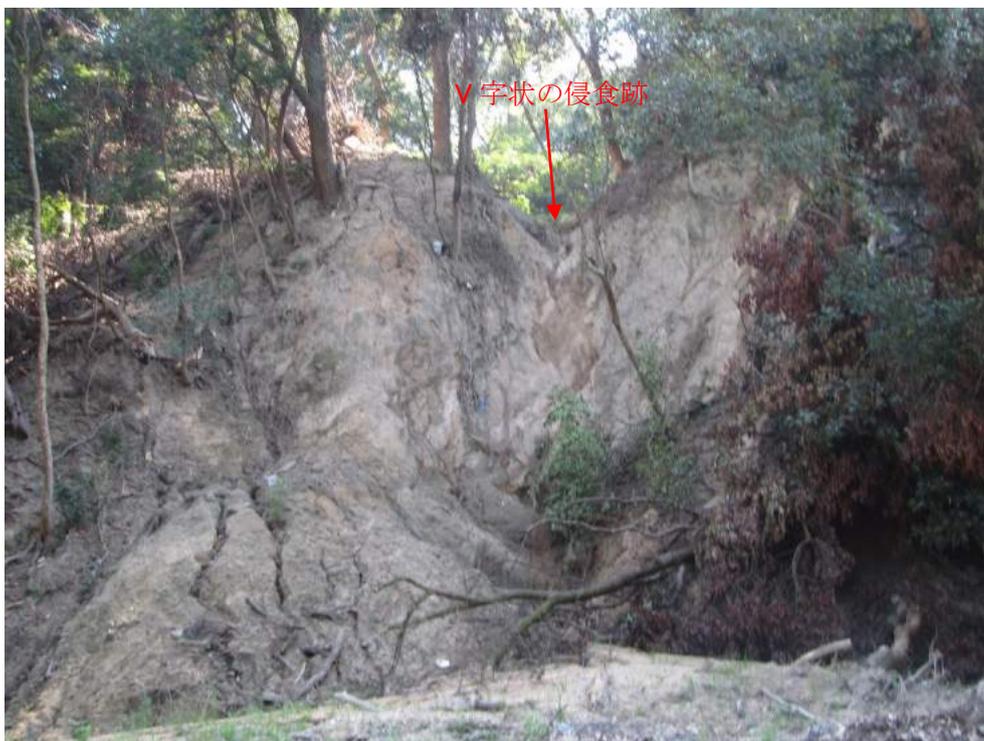
図-13 崩壊・土砂流出箇所の状況

図-13 に崩壊部の様子を示す。風化花崗岩からなる斜面が崩壊し、崩壊土砂が流出している。なお、露頭上部には V 字状の侵食跡が見られ、これよりも上方から土砂水が流下し、河川に流れ込んだと推定される。

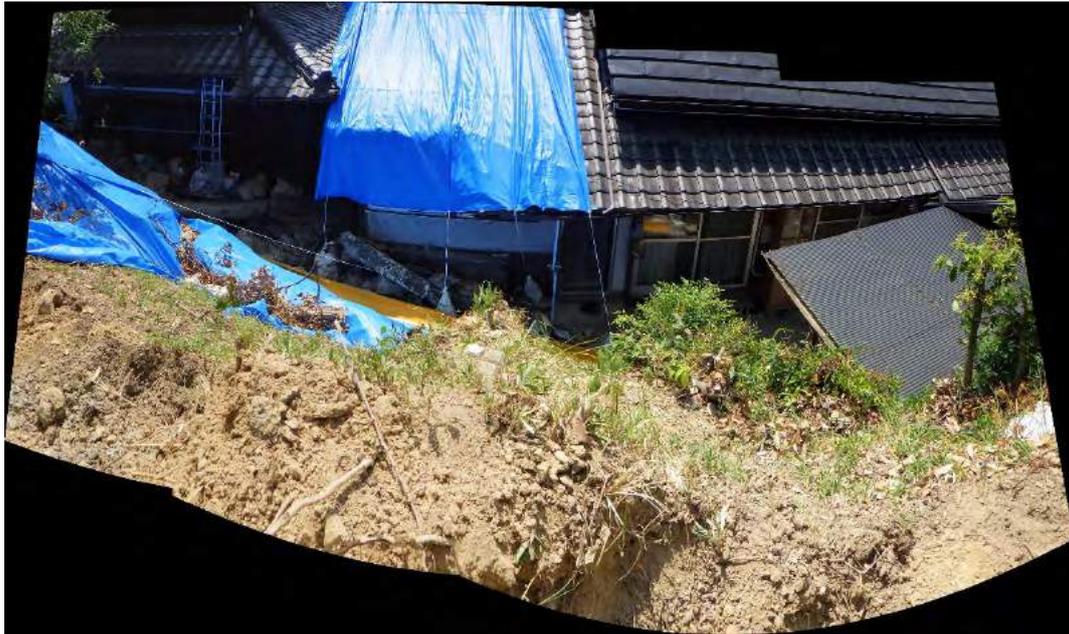
図 9 崩壊箇所を平坦地から望む

当該箇所では、図 8、図 9 に示すように人家裏の斜面が石積みごと崩壊している。石積みの石が人家に到達している。すでに重機によって崩壊直後の状況から改変が行われているため、正確なことは不明であるが、人家側に石積みの石やコンクリート片が多く認められる。一方、土砂はそれほど多くない。このことから、石積みが不安定化し崩落したものと推察される。

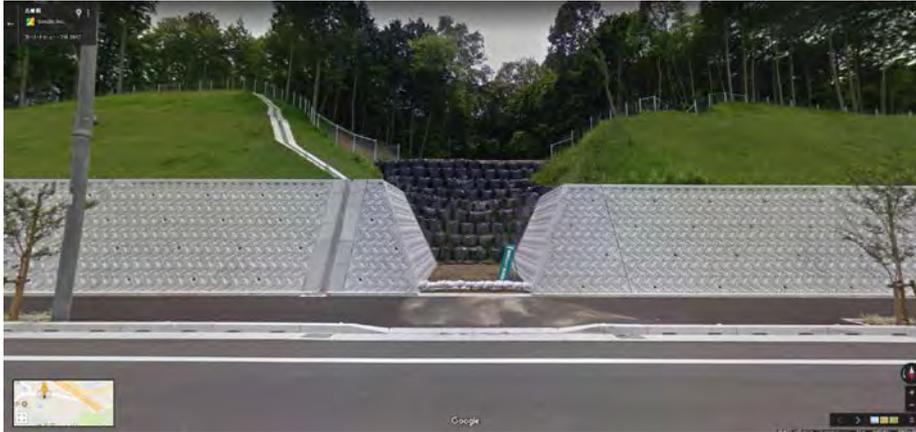
図 12 調査箇所（崩壊前）googlemap より

当該箇所では、図 12 に示すように崩壊前の写真から切土と切土の間に残されたのり面の処理を大型土のうで 10 段積まれた箇所が、図 13 に示すように今回の豪雨によって崩壊している。背後の道路（図 14）から表面流が流れた形跡が認められる。また、排水管が損傷している（図 14）。

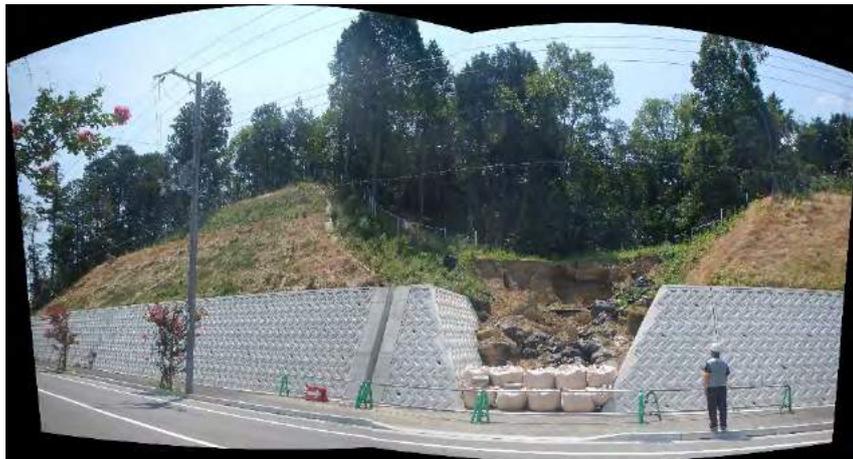
図 13 調査箇所（崩壊後）

当該箇所は、工事途中の盛土箇所である今回の豪雨による背後からの表面流の流入や雨水の浸透によって、大型土のうでは耐えられない水圧が作用して崩壊したものと推察される。なお、破損したマスと暗渠排水管が、この崩壊にどのように寄与したかは不明である。

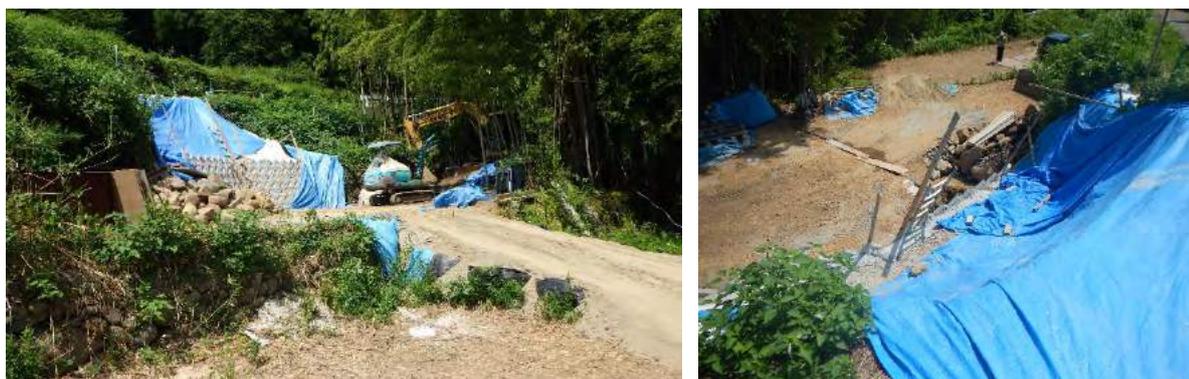
図 26 調査箇所の全景（崩壊地 182）

崩壊箇所（182）は、図 26 に示すようにブロック積み施工箇所である。周辺の住民に確認したところ、今回の豪雨で崩落したものではなく、平成 29 年 10 月 22 日から 23 日に来襲した台風 21 号による崩壊であるとのことであった。なお、今回の降雨で変状などは確認できなかった。

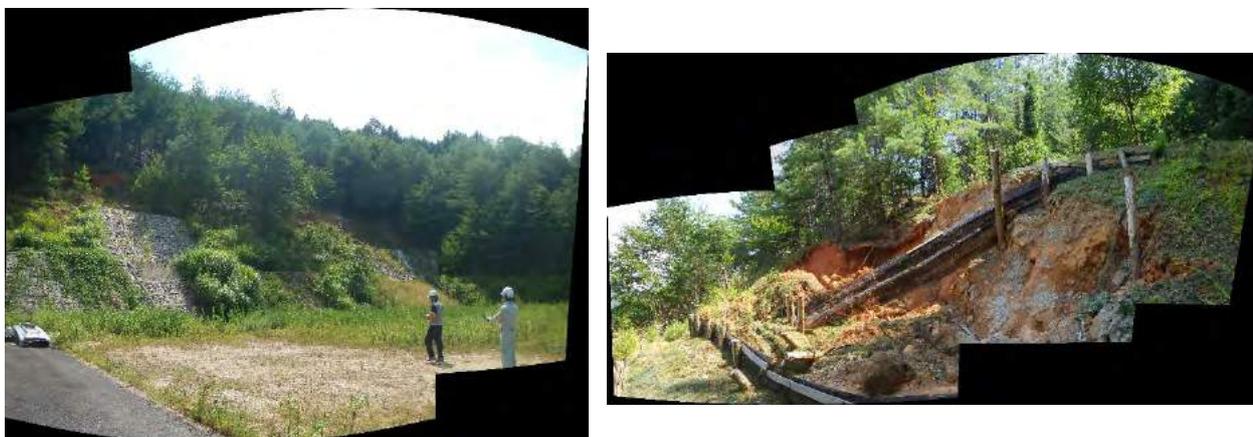
図 27 調査箇所の全景（崩壊地 183）と滑落崖の状況

崩壊箇所（183）は、図 27 に示すように人工改変したのり面で地すべり的な土塊の移動が認められる。ただ、のり面右側に草が繁茂した押え盛土と思われる盛土があることから、変状は以前発生したものと推察される。ただし、滑落崖の状況を見ると、新しい土砂が崩落していることから、今回の降雨によって、変状が進行したものと考えられる。

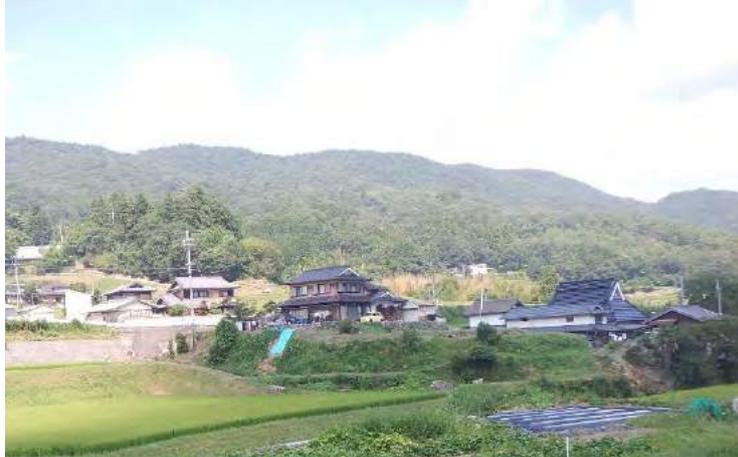
図 28 183 地点周辺での崩壊状況

周辺では、小規模（幅）であるが盛土斜面で崩壊が発生していた（図 28 参照）。地元の方の話では、人家近くで規模は小さいが崩壊が多数あったとのことである。

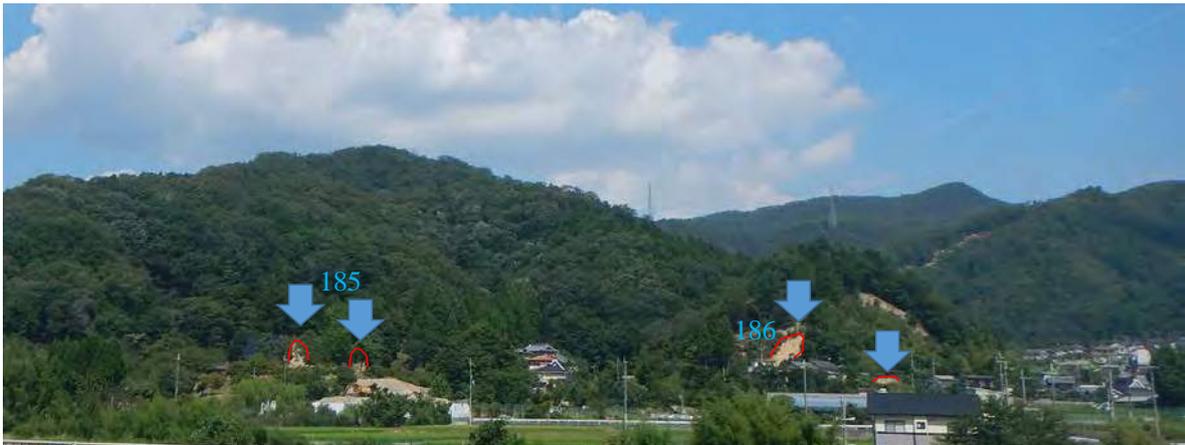
図 32 調査箇所の全景 (184)

図 32 に示すように当該箇所では小規模（幅 3m 程度）ではあるが人家裏および周辺に表層崩壊が複数確認できる。

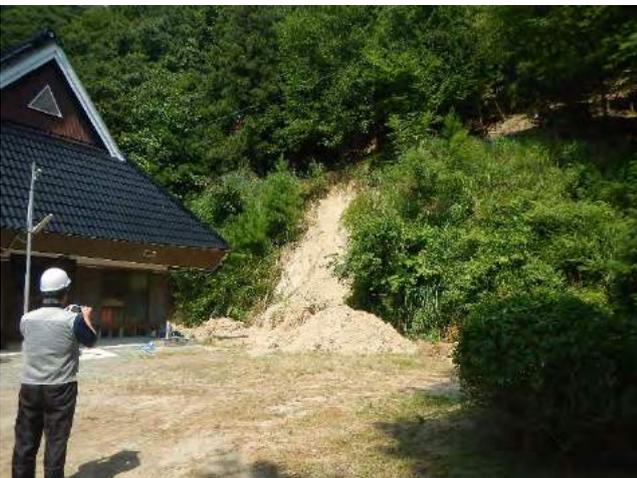
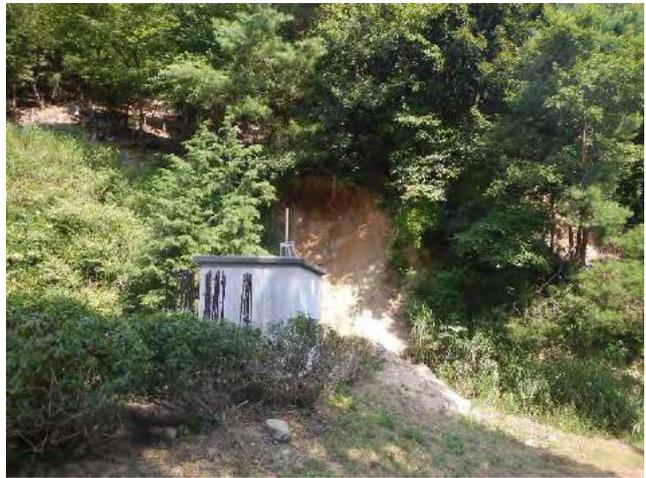
図 33 調査箇所の全景 (崩壊地 185)

崩壊箇所（185）は、図 33 に示すようにお寺の背後斜面で、草地となっているが人工的な遷急線があることから、宅地を広げるために切土した箇所で、のり面が崩壊している。尾根形状の地形を呈しており、湧水も認められないことから、地形的に雨水を集水、地下水位が上昇して不安定化したとは考えにくいため、降雨による風化した急傾斜な地盤の自重が増加、さらに地盤の強度が低下したことによって崩落したと考えられる。

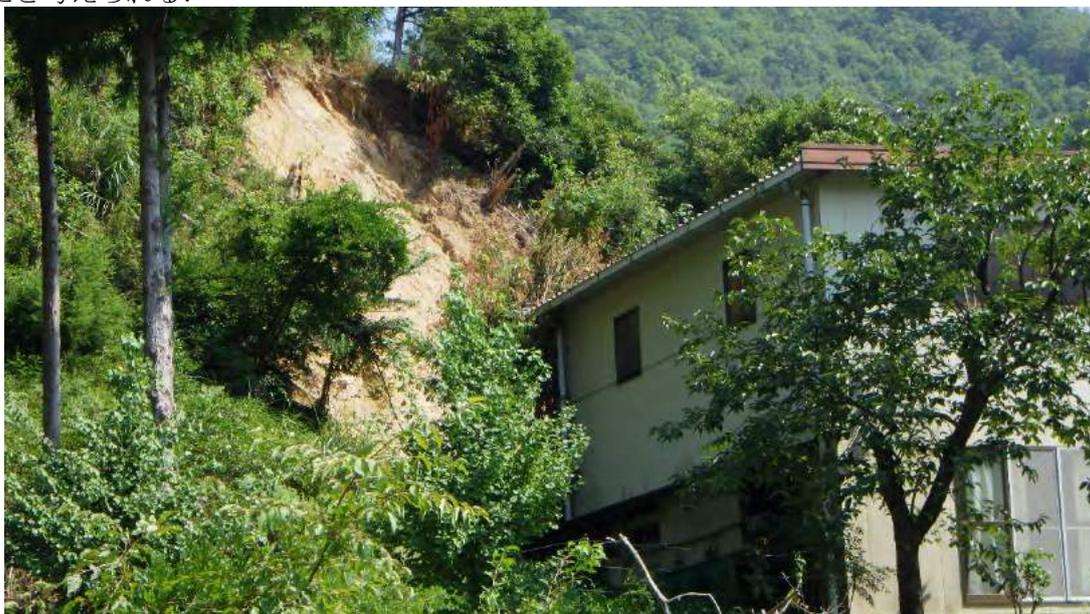
図 34 調査箇所の全景（崩壊地 186）

崩壊箇所（186）は、図 34 に示すように凸斜面の崩壊である。崩壊高さ 15m 程度あり、人家にも近いが、崩壊土砂量が少なかったことが幸いして人家は倒壊していないものと考えられる。

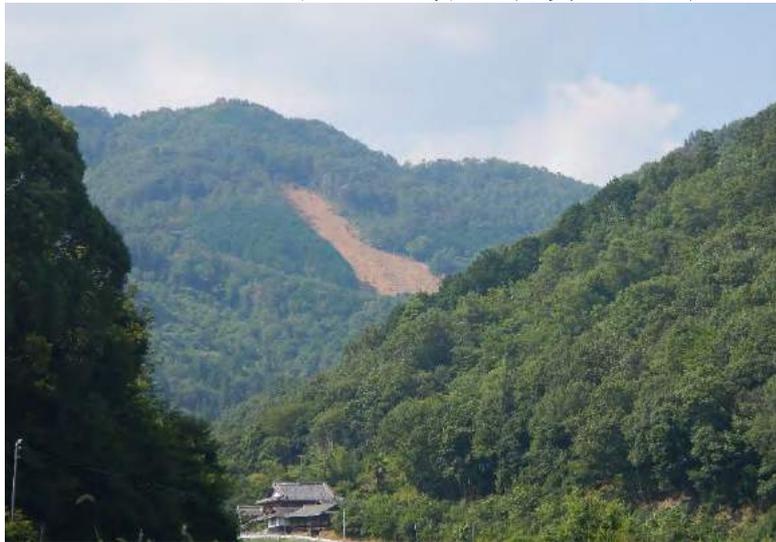
図 38 調査箇所の全景 (188)

当該地の崩壊は、幅 60m、長さ 500m 程度と長距離流動しており、図 38 に示すように遠方からでも崩壊している状況が確認できる。崩壊地下部では、溪流沿いに流下方向が変わったため、立木に流木が引っ掛かっている状況が確認できる（図 39 左）。堆積している土砂は砂がほとんどで水分を多く含んでおり、足が取られやすい状況であった。また、中部では、亀裂の多い頁岩の露頭が確認でき、沢には流水が確認できる（図 39 右）。下部、中部は比較的傾斜が急であるが、上部に出ると緩斜面が続いており、崩壊地が確認できた。全体的に 0.5m 程度の厚さの土砂が堆積している状況が確認でき、胸高直径 20cm 程度の樹木は立ったままで、灌木は下流に流下している（図 40）。

このことから過去に崩壊した箇所（地すべり地形として判読されている）で，樹木が少ない当該斜面では樹木根系の崩壊防止効果が小さく，豪雨により再移動し，長距離流動したものと考えられる．

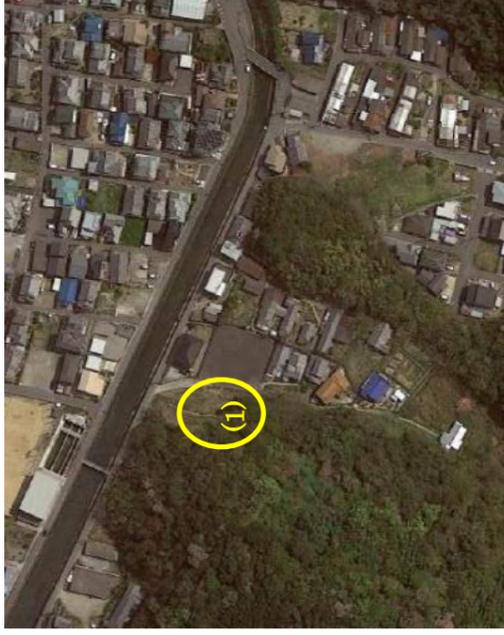
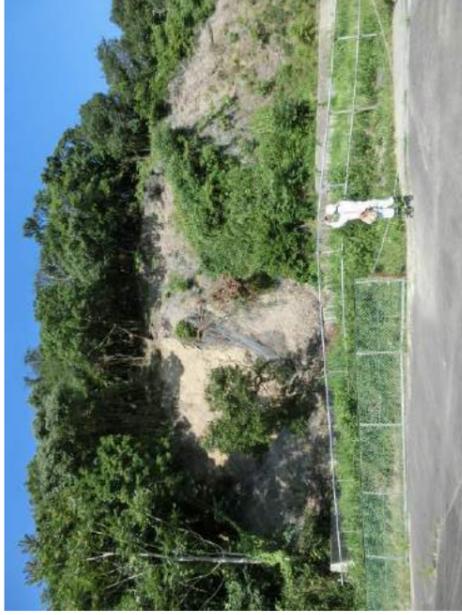
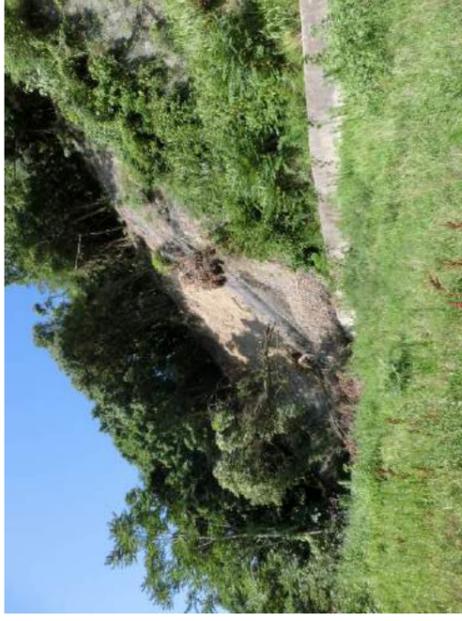
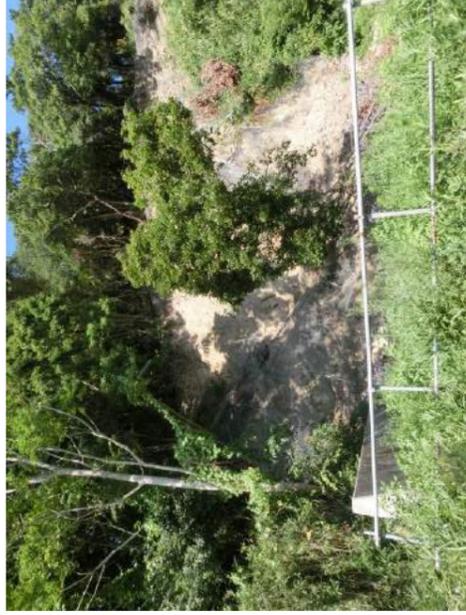
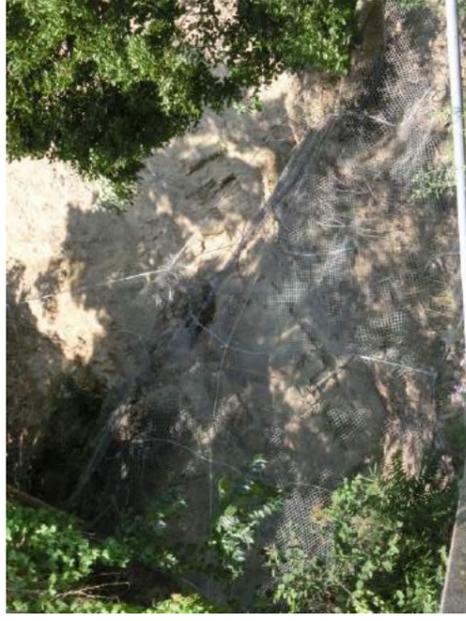
(1) 向ノ丁: 切土法面の表層崩壊

「(1) 向ノ丁」では、切土された空き地の法面で表層崩壊が発生した。崩壊した面は節理の発達した泥岩優勢の砂岩互層（和泉層群，層理面：N45E45S，節理面：未計測「南北性と東西性」）である。この崩壊した切土法面は、過去にも崩壊したようので比較的新しいラスが施工されている。北側には堤川が西に流れ、北は沖積層となる。

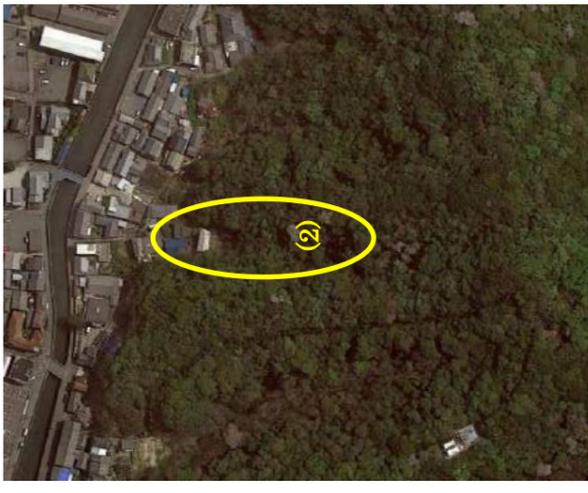
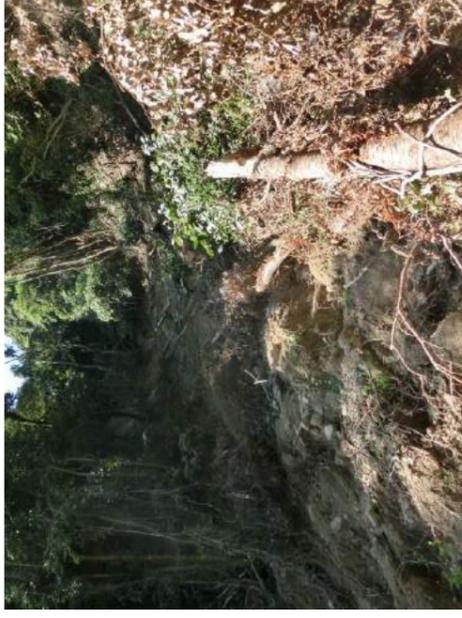
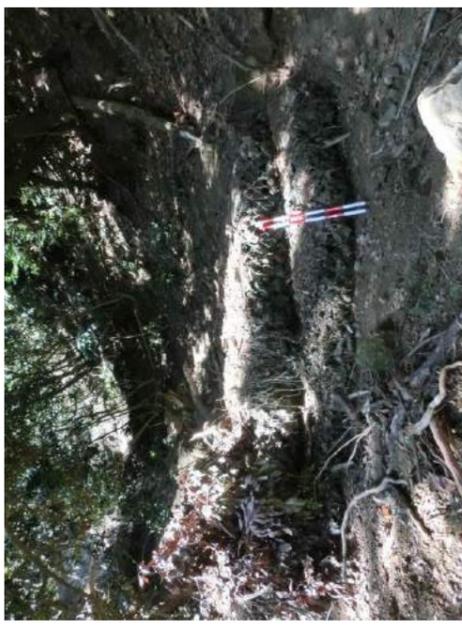
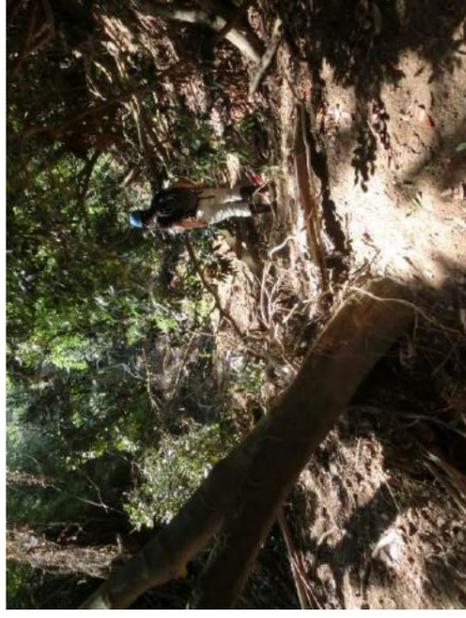
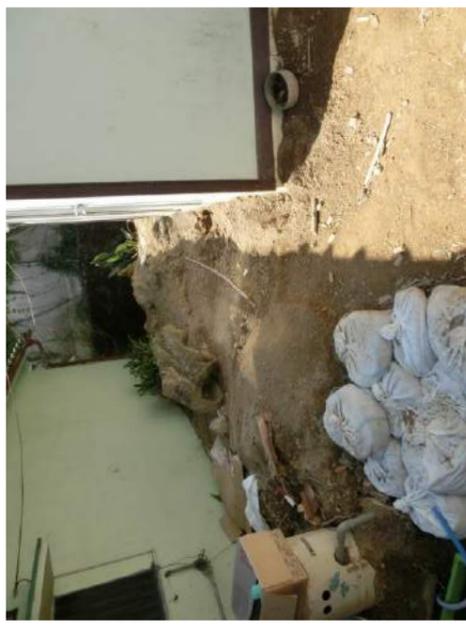
(2) 阿弥陀寺谷: 崩積土の表層崩壊・土石流

「(2) 阿弥陀寺谷」では、泥岩優勢の砂岩互層に由来する崩積土の表層崩壊と土石流が発生した。発生した土石流は民家（空き家）の横を流下した。上流では極めて表層の小崩壊が3ヶ所で確認された。この表層崩壊と土石流は過去にも発生しており、土留工やかご砕工などの対策工も見られる。

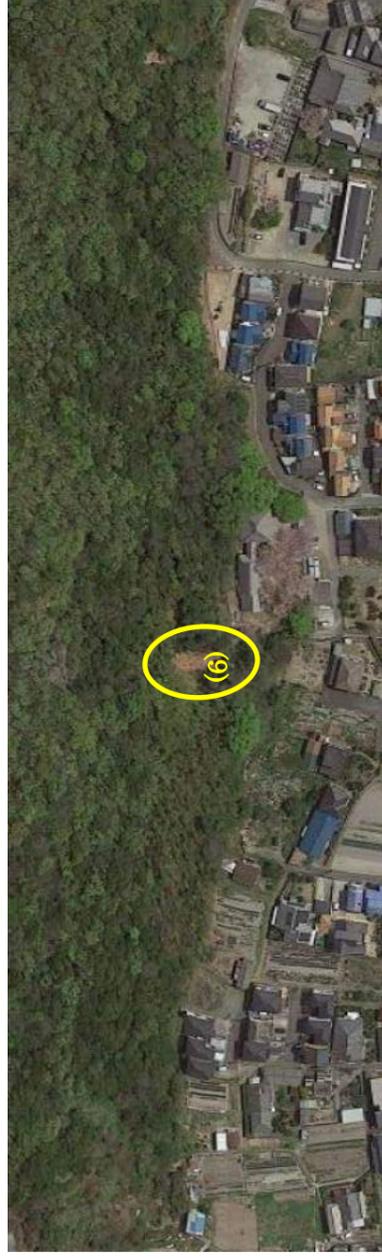
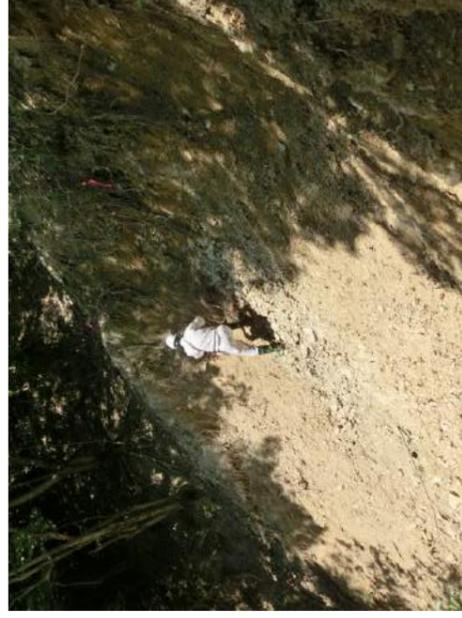
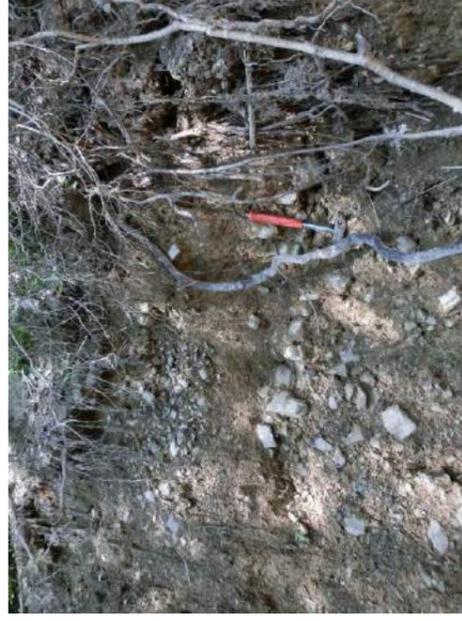
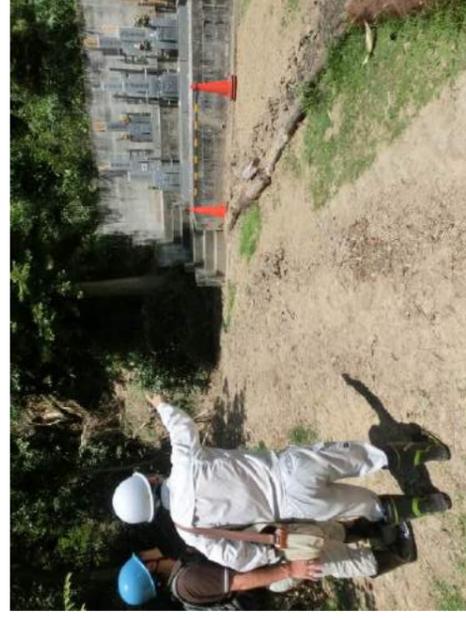
(6) 栄谷・愛宕山南斜面（寺院の裏山）：崩積土の崩壊・土石流

「(6) 栄谷・愛宕山南斜面(寺院の裏山)」では、裏山の崩積土の崩壊と土石流が発生した。人為的に利用されていた棚状地形が放置されている。これに伴う小崩壊跡があり、今後崩壊につながるリスクがある。

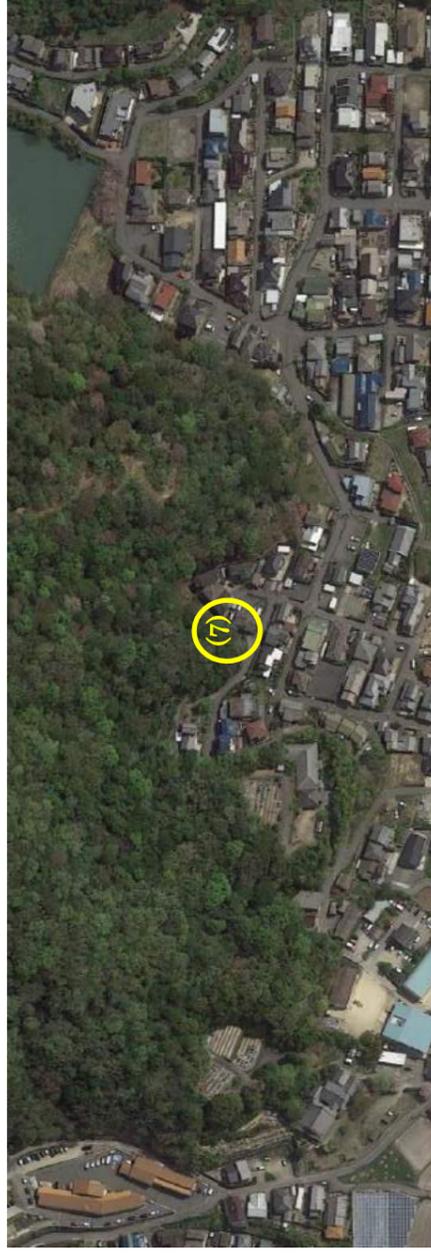
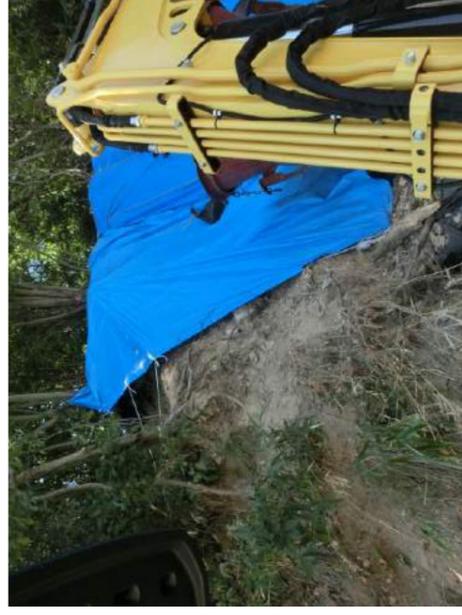
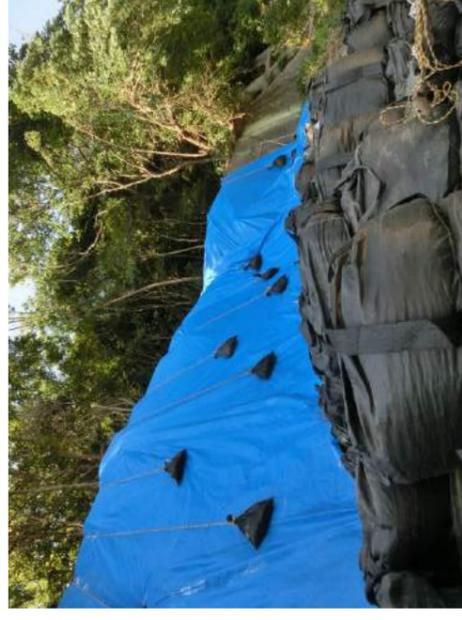
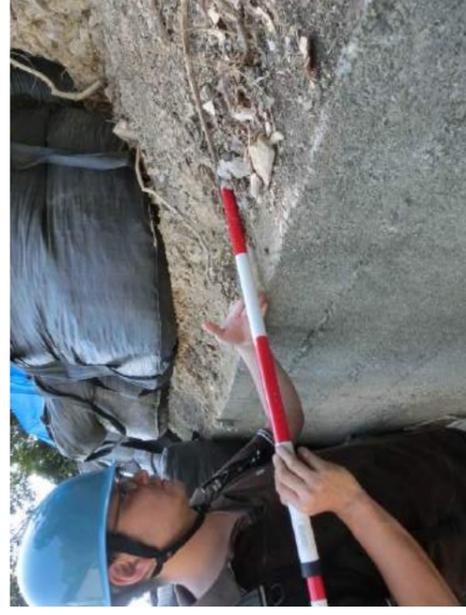
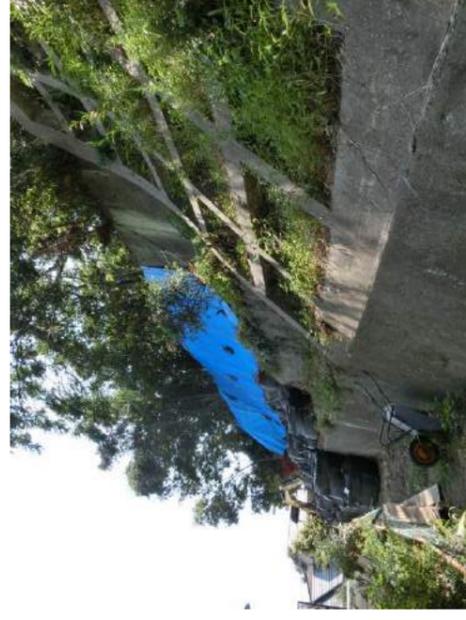
(7) 園部・有功の宅地造成地：切土法面の表層崩壊

「(7) 園部・有功の宅地造成地」では、裏山の切土法面で表層崩壊が発生した。崩壊した面は、節理の発達した泥岩優勢の砂岩泥岩互層（層理面：N60W45N, 節理面：N20E90・N35W75N「崩壊面に平行と直行」）。また、ひとつ西側にある小尾根の東側斜面にも、同方向への徐動性の動きが認められた。

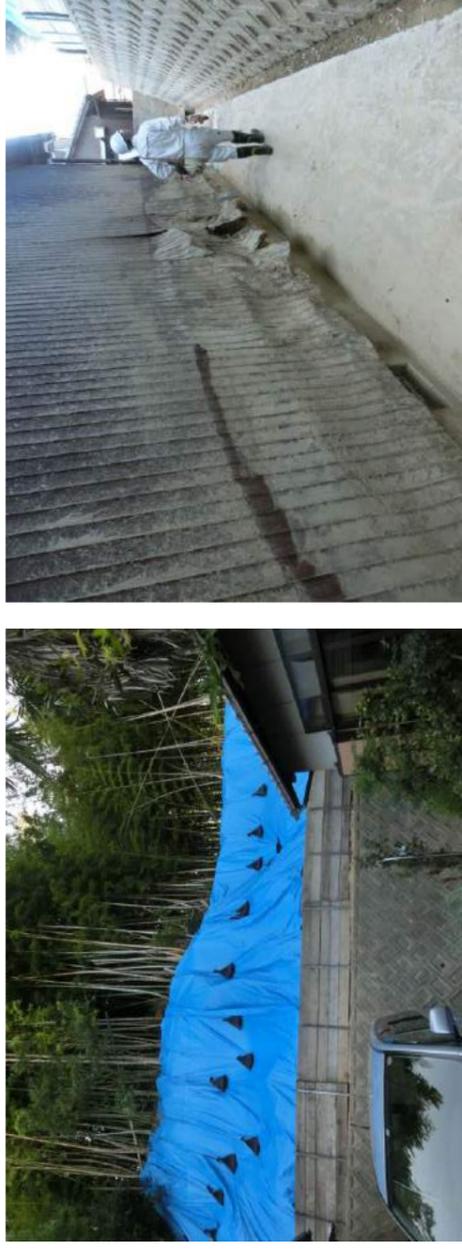
(9) 坂田・宅地造成地：切土法面の表層崩壊

「(9) 坂田・宅地造成地」では、宅地裏山の切土法面で表層崩壊が発生した。崩壊した面は泥質片岩の流れ盤で、基盤は浅いと推察される。崩土から砂質片岩や苦鉄質片岩も分布すると推察される。

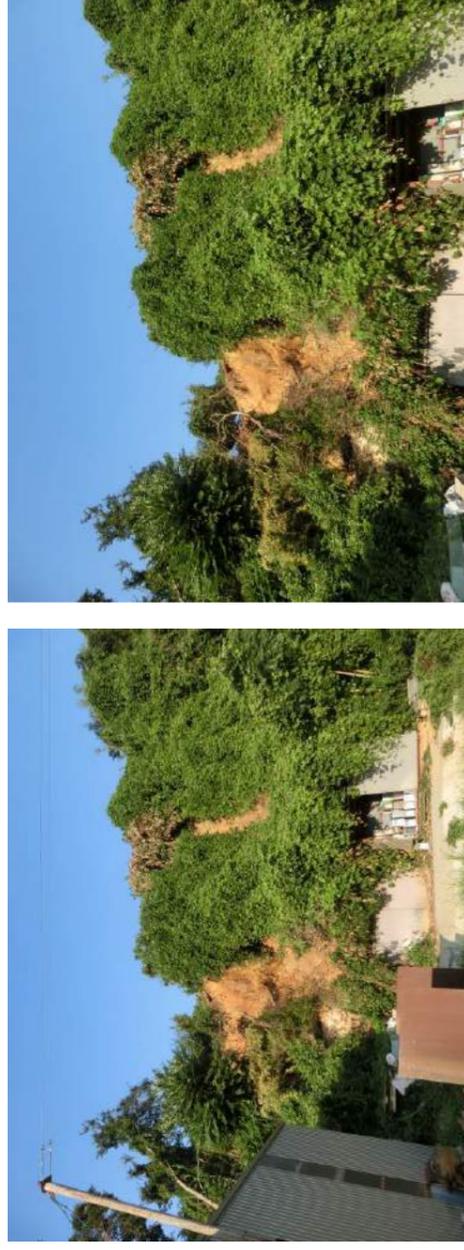
(10) 寺内・工場用造成地：切土法面の表層崩壊

「(10) 寺内・工場用造成地」では、工場裏山の切土法面で表層崩壊が発生した。崩壊した面は、点紋帯の泥質片岩で片理面は東西性の走向で高角に立つ。なお、この付近は点紋帯と無点紋帯の境界近くであり、断層の近傍である可能性がある。
